MEMORANDO

Número: PL 044/2023

Assunto: Resposta Memorando Nº 034/2023/OUV referente requerimento a acesso à informação nº59, referente ao Ginásio de Esporte Manecão.

RELATÓRIO DE ALTERAÇÕES PARA MELHORIAS E AJUSTES DE
DESCONFORMIDADES DURANTE A EXECUÇÃO DO GINÁSIO DE ESPORTES
MANECÃO

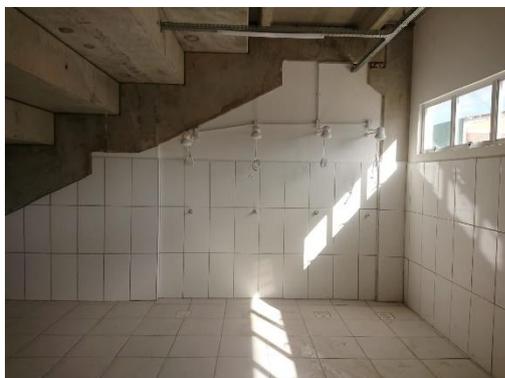
- Ficou a ser definidos o paisagismo entorno do ginásio, juntamente com a acessibilidade externa;
- A Caixa d'água já foi encaminhada para o setor responsável para licitar com valor estimado em R\$ 173.842,26 (cento e setenta e três mil, oitocentos e quarenta e dois reais e vinte e seis centavos);
- A instalação da rede de proteção entorno da quadra;
- A instalação das divisórias entre os chuveiros dos vestiários;

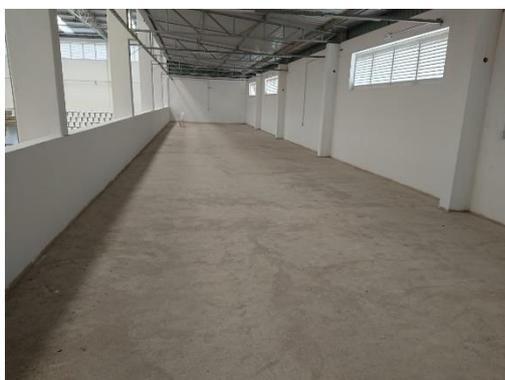
- A execução de um contrapiso da sala aonde será instalado a FUBE;

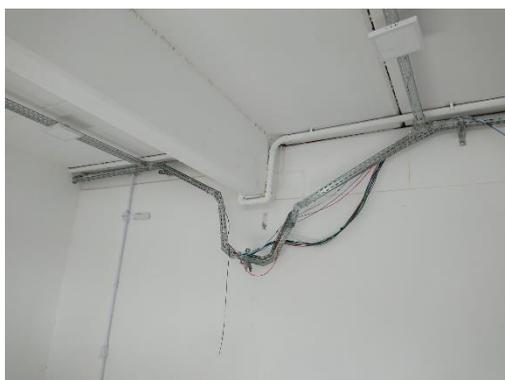
- conserto da rede elétrica danificada por vândalos.

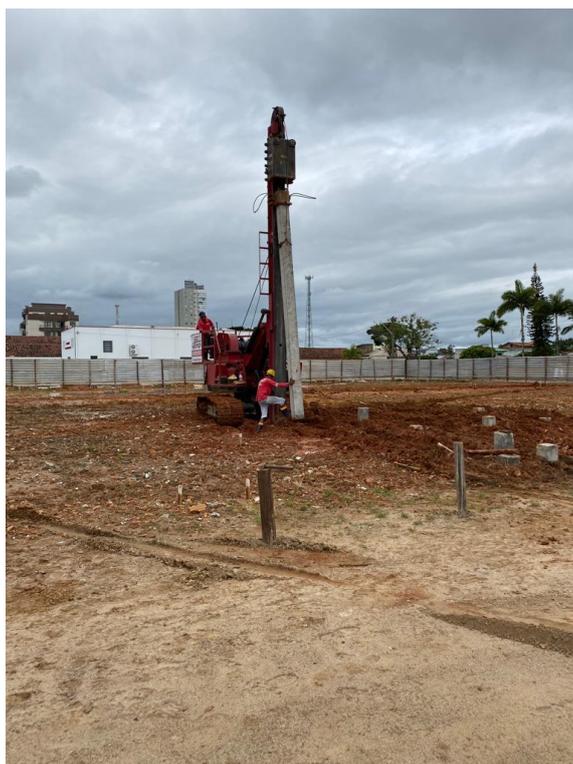
Figura 1 - Cravação de estacas pré moldadas

No projeto inicial estava prevista a utilização de estacas do tipo hélice contínua. No momento do início da obra, não se tinha disponibilidade de maquinário para realização da hélice contínua.

Por esse motivo foi alterado o método executivo para cravação de estacas pré-moldadas, uma vez que o maquinário para cravação de estacas encontrava-se disponível para início imediato da obra.

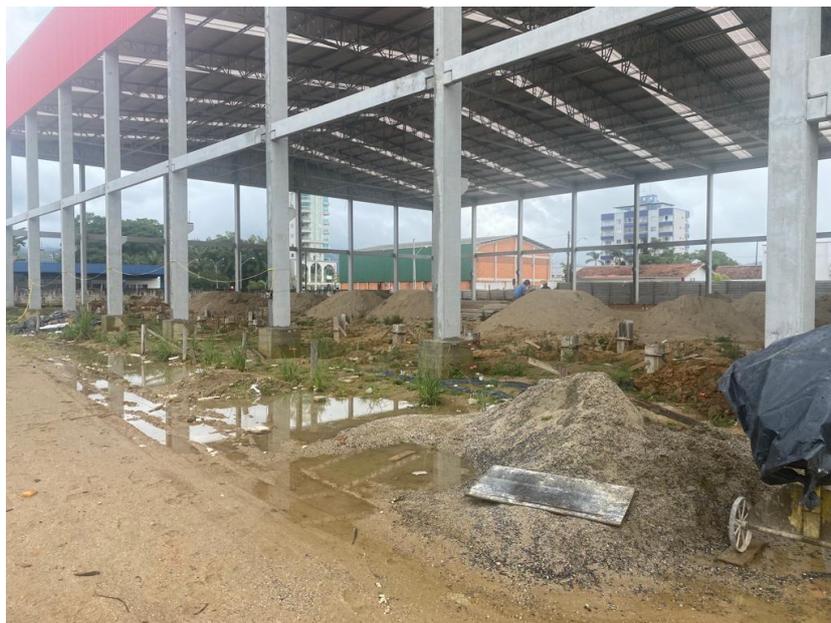
Figura 3 - Execução de Aterro

No projeto inicial não estava contemplada a execução de aterro para edificação. Entretanto, o terreno encontrava-se em nível abaixo da via, o que fez com que houvesse a necessidade de execução de aterro, para que o nível final do piso do ginásio, ficasse acima do nível da rua.

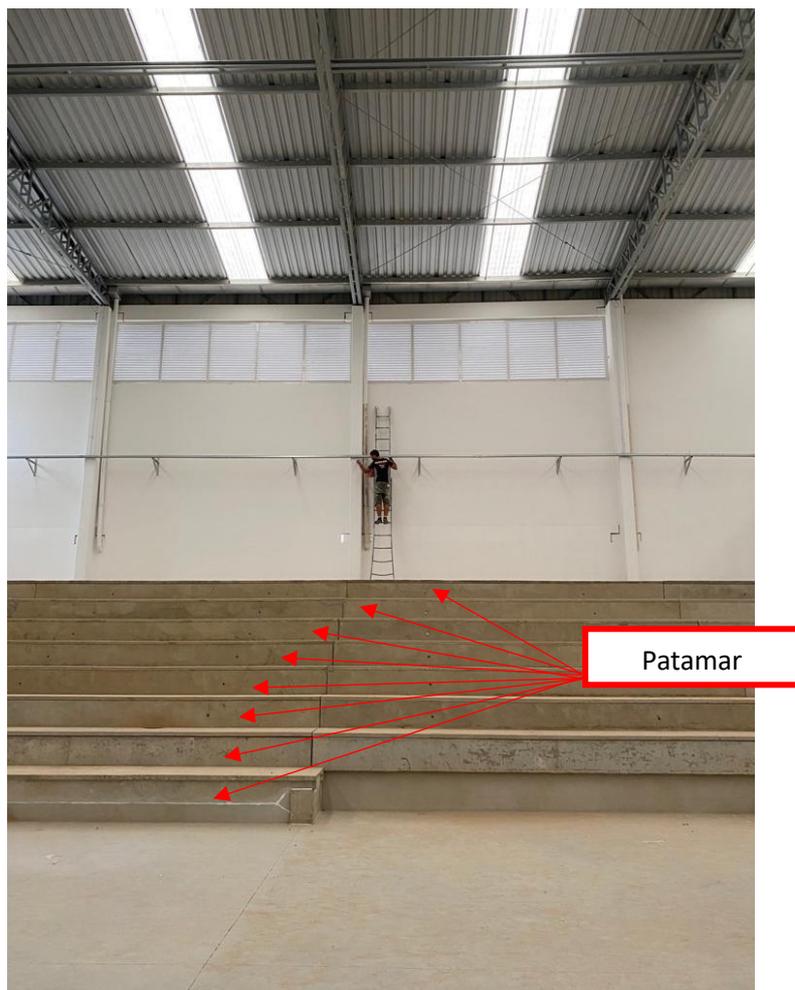
Figura 6 - Arquibancada com 8 patamares

No projeto inicial as arquibancadas eram compostas por sete patamares com largura de 90 centímetros, sendo a diferença entre seus níveis, de 45 centímetros. O último patamar possuía largura de 1,50 metros.

Na execução foi indicado pelo fornecedor que as formas das arquibancadas pré-moldadas possuíam patamares com largura de 80 centímetros e diferença entre níveis, de 40 centímetros, sendo o último patamar com 2,20 metros de largura.

Para garantir o pé-direito (altura) nos banheiros e vestiários abaixo das arquibancadas foi necessário que as arquibancadas fossem compostas por oito patamares ao invés de sete. Devido a esta alteração houve um avanço da arquibancada no nível da quadra, sendo reduzido, portanto, a área de escape lateral.

Para que a instalação das arquibancadas fosse executada corretamente, foi necessária a realização de adequação na fundação da edificação (blocos e vigas baldrame).

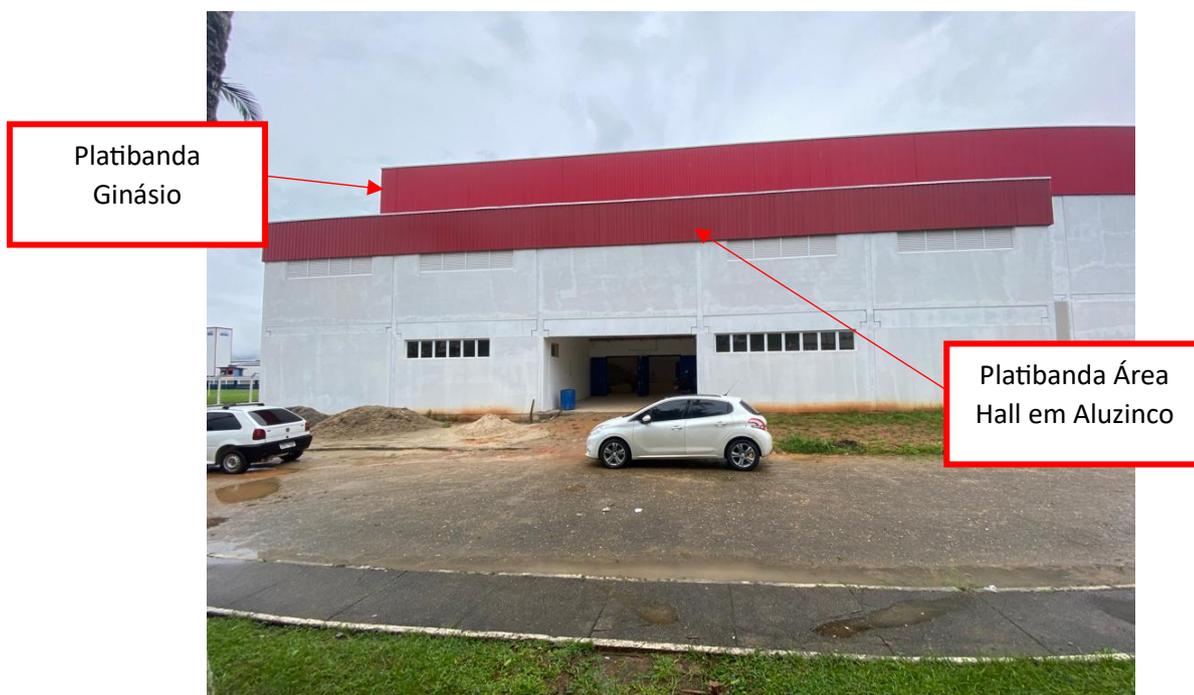
Figura 7 - Platibanda em aluzinco no hall

No projeto licitado a platibanda da área em que está inserido o hall de entrada do ginásio, seria em alvenaria, enquanto a platibanda do ginásio (observada na figura 7 com altura maior) estava prevista em telhas de aluzinco pintadas em vermelho.

Por solicitação da Prefeitura Municipal de São João Batista, visando o embelezamento da obra, foi alterada a platibanda do hall para utilização de telhas em aluzinco pintadas em vermelho, seguindo o padrão da platibanda do ginásio.

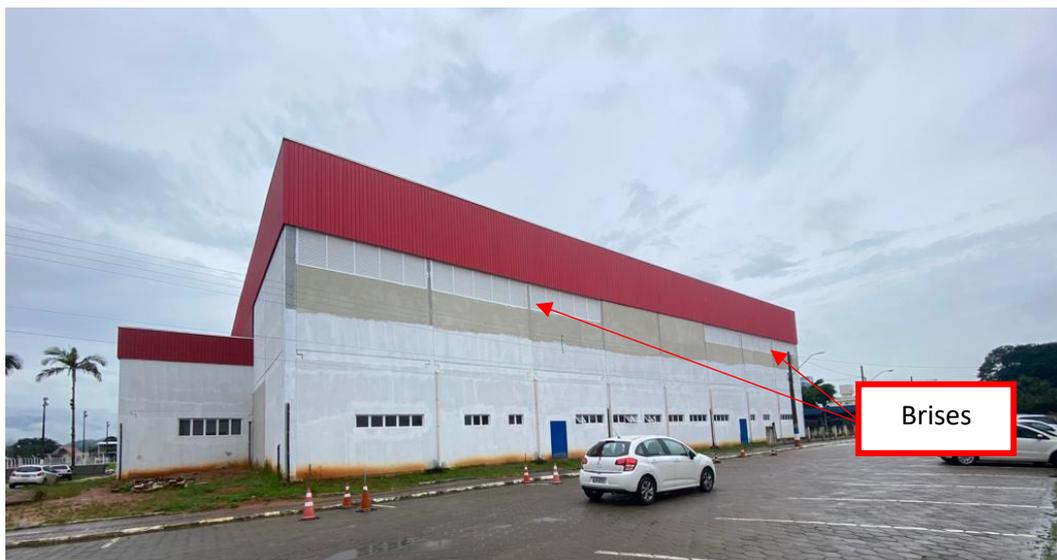
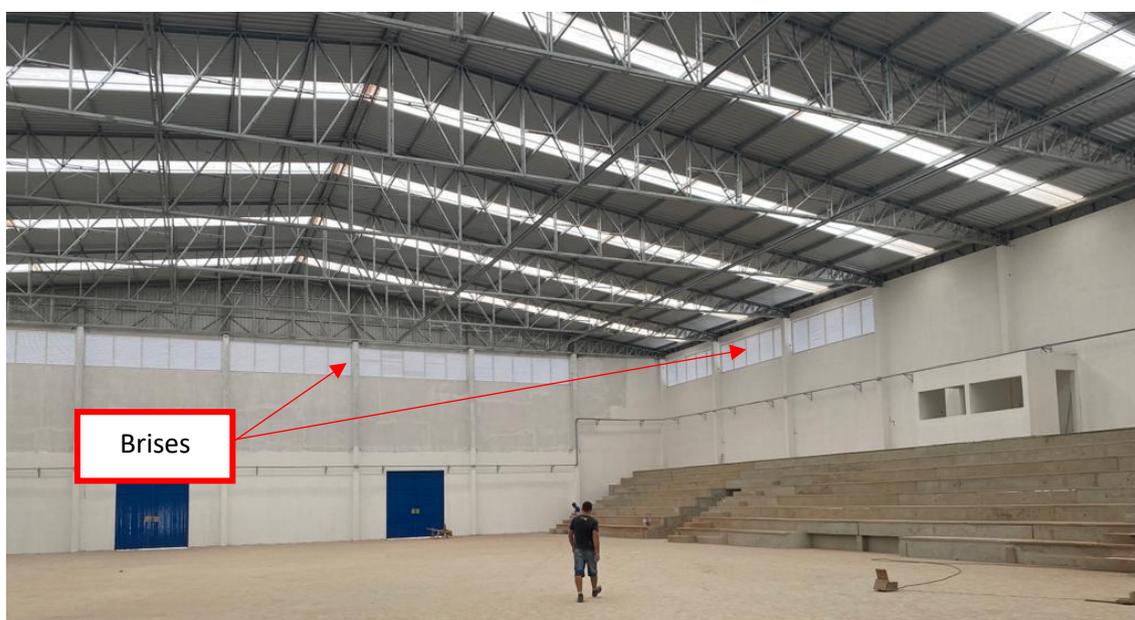
A ventilação do ginásio e mezanino estava prevista através de utilização de cobogós (tijolos cerâmicos vazados). A administração municipal percebeu que quando ocorrem precipitações de maior volume, em outras edificações públicas que possuem cobogós, ocorre entrada de água para área interna das edificações. Visando sanar este problema, foi alterada a vedação das áreas de abertura, utilizando brises em alumínio com pintura branca. Além de garantir a ventilação permanente da edificação como um todo, as brises impedem o ingresso de água proveniente de chuvas na edificação.

Figura 8 - Brise em Alumínio

Figura 9 - Brise em Alumínio

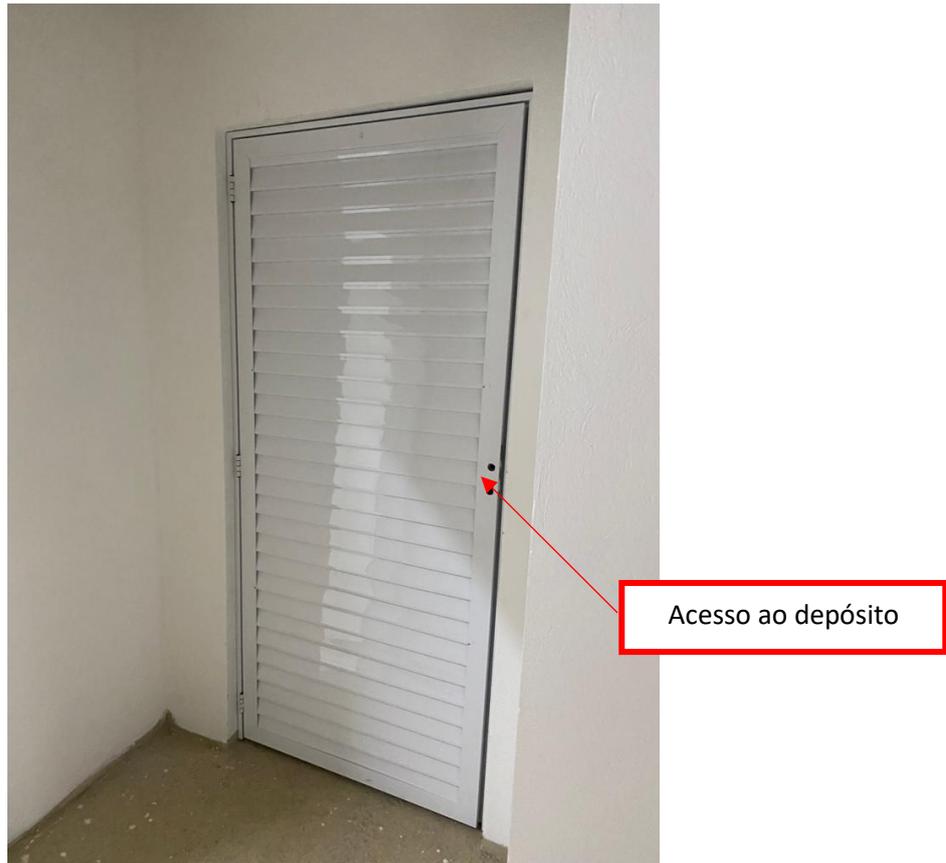
Figura 10 - Porta de Acesso ao depósito abaixo da arquibancada

A área abaixo das arquibancadas não possuía uso específico determinado em projeto. Nestas áreas foram instaladas portas venezianas e as mesmas, passaram a ser destinadas para áreas de depósito.

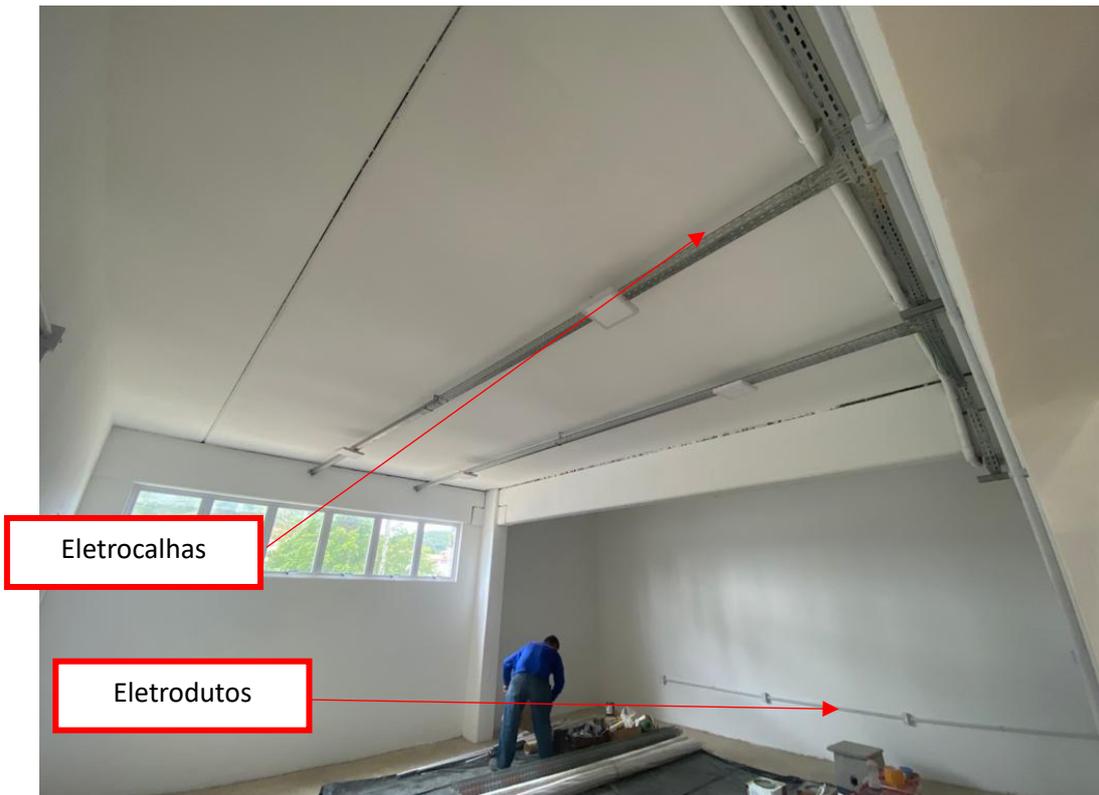
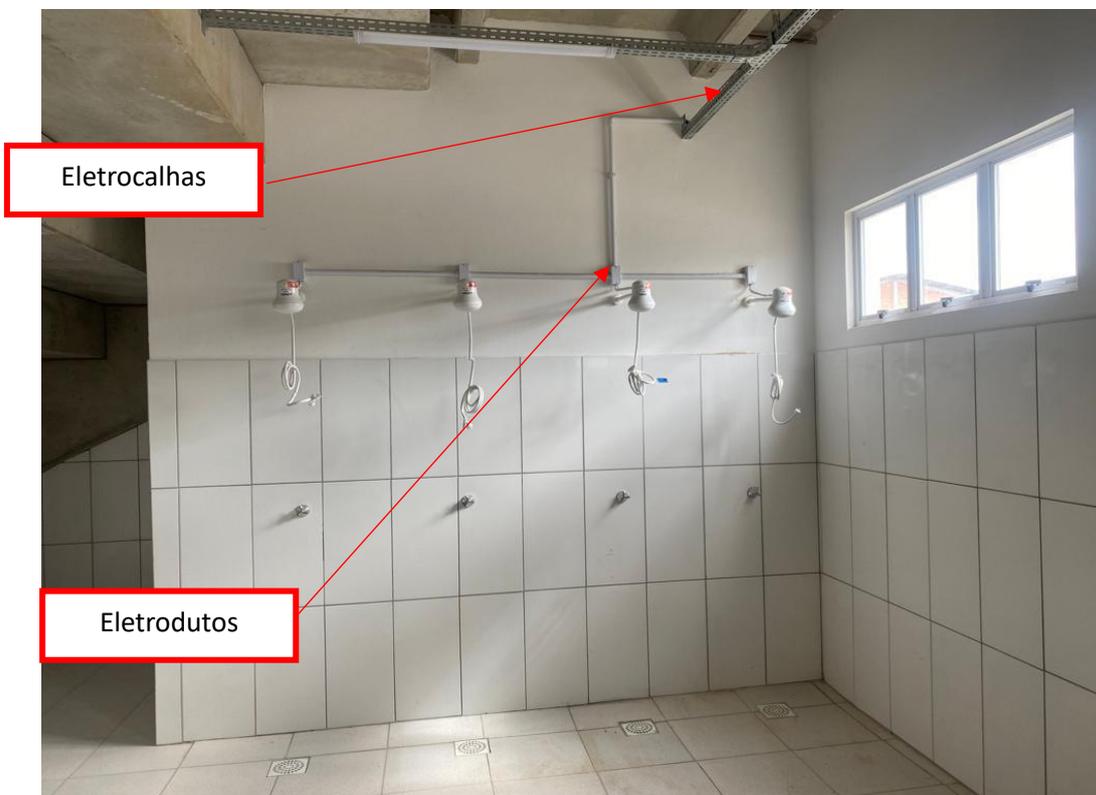
Visando facilitar eventuais manutenções do sistema elétrico da edificação foram executadas as instalações elétricas “externas”, ou seja, aparentes, por meio da utilização de eletrocalhas e eletrodutos fixados nas paredes e tetos.

Figura 11 - Instalações elétricas aparentes

Figura 12 - Instalações elétricas aparentes

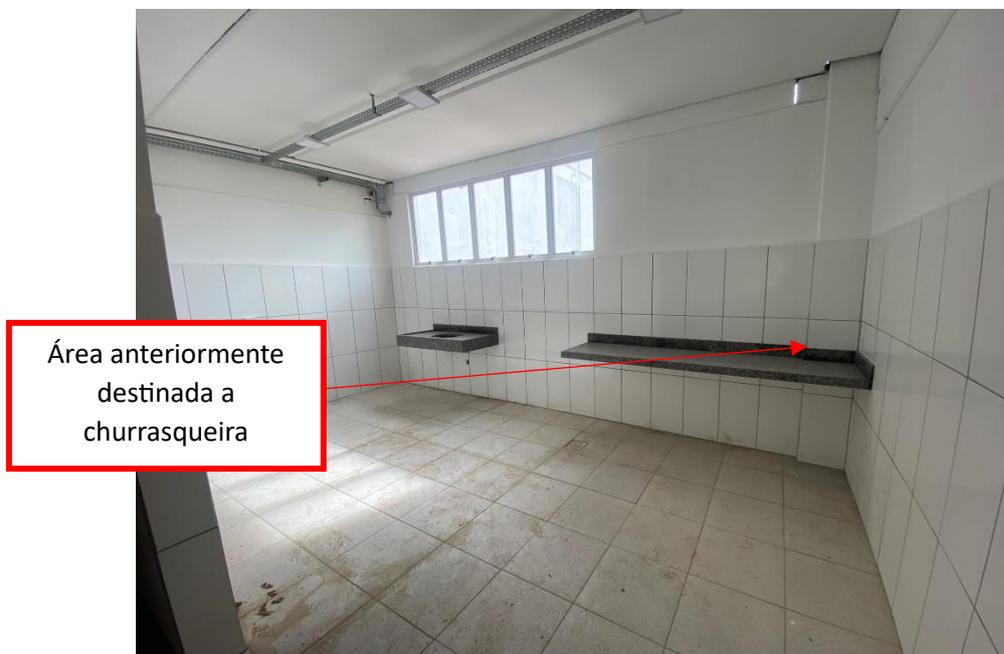
Figura 13 - Remoção da Churrasqueira

Conforme determinação da administração municipal, não deveria ser executada a churrasqueira prevista na área de lanchonete como indicado em projeto, e a mesma passou a ser área destinada a bancada.

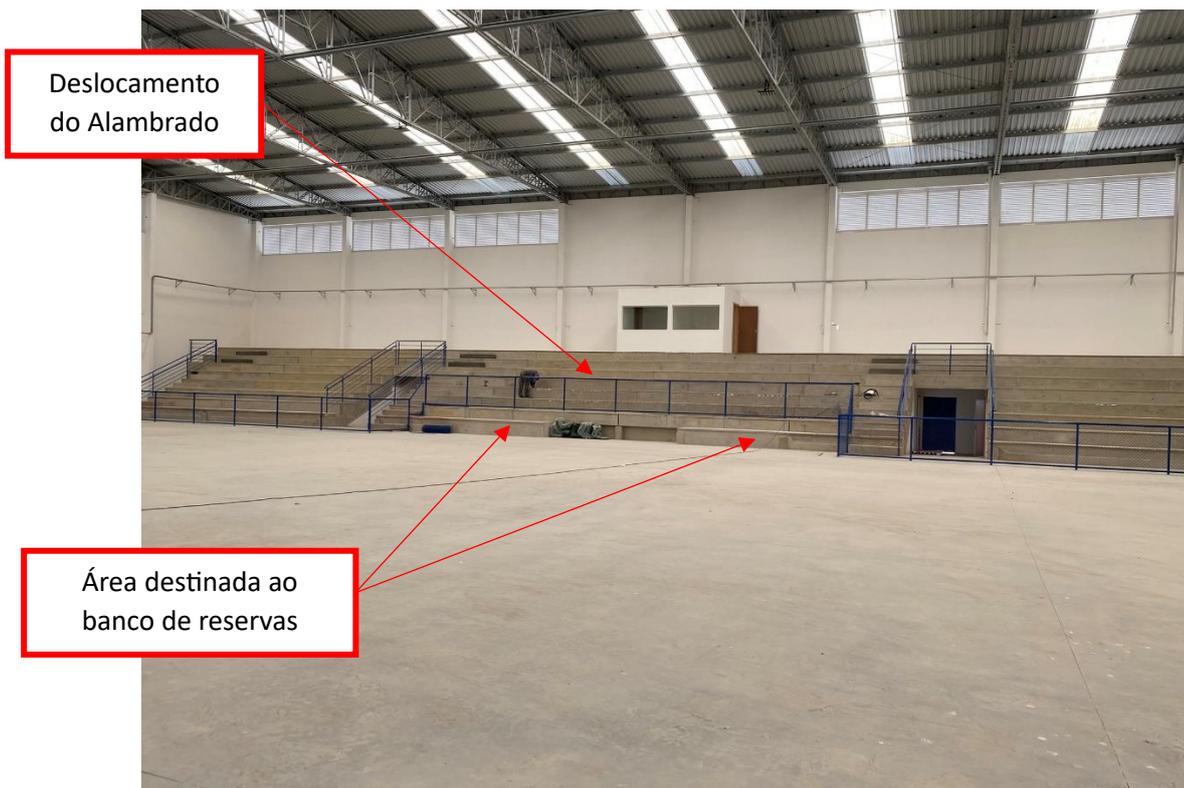
Figura 14 - Deslocamento do alambrado e criação do espaço para banco de reservas

Devido a adequação da arquibancada (explicada anteriormente no item referente), a área de escape lateral da quadra foi reduzida. A fim de garantir uma maior área aos bancos de reserva, assim como a passagem do juiz pela lateral da quadra, foi alterado o layout do alambrado.

Os bancos de reservas e o local da mesa de arbitragem foram deslocados para o primeiro patamar da arquibancada direita, conforme indicado nas fotos abaixo.

No orçamento do projeto indicava-se o assentamento de pisos com dimensões de 60x60cm. A empresa executora realizou o assentamento durante os finais de semana, e fez o uso de pisos com as mesmas características indicadas no orçamento, porém com dimensões inferiores (45x45cm).

Quando verificada a diferença, o assentamento já havia sido executado em algumas áreas internas do ginásio. Sabendo da alteração desejada pela Fundação Batistense de Esporte (FUBE), foi acordado entre a empresa executora e a Prefeitura Municipal que seriam executadas estas alterações no alambrado, em compensação a diferença das dimensões dos pisos cerâmicos assentados. Além das alterações do alambrado e banco de reservas, esta compensação acordou ainda a alteração dos vestiários, conforme apresentado abaixo.

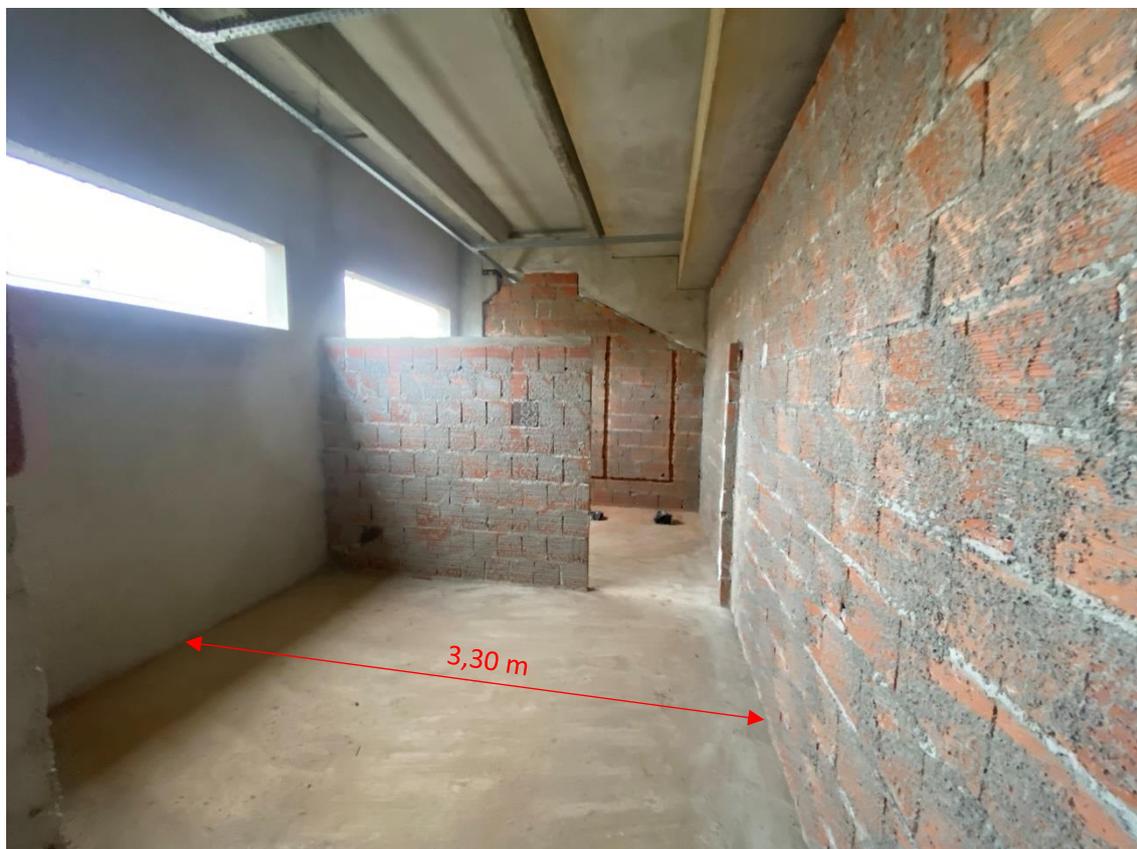
Figura 15 - Vestiários conforme projeto licitado

No projeto original os vestiários a largura dos mesmos seriam de 3,30 metros. Após o levantamento das paredes sob as arquibancadas, a FUBE entendeu que

as áreas resultantes seriam demasiadamente pequenas para os vestiários, e que os mesmos poderiam vir a utilizar parte da área abaixo das arquibancadas, como complementação para os vestiários.

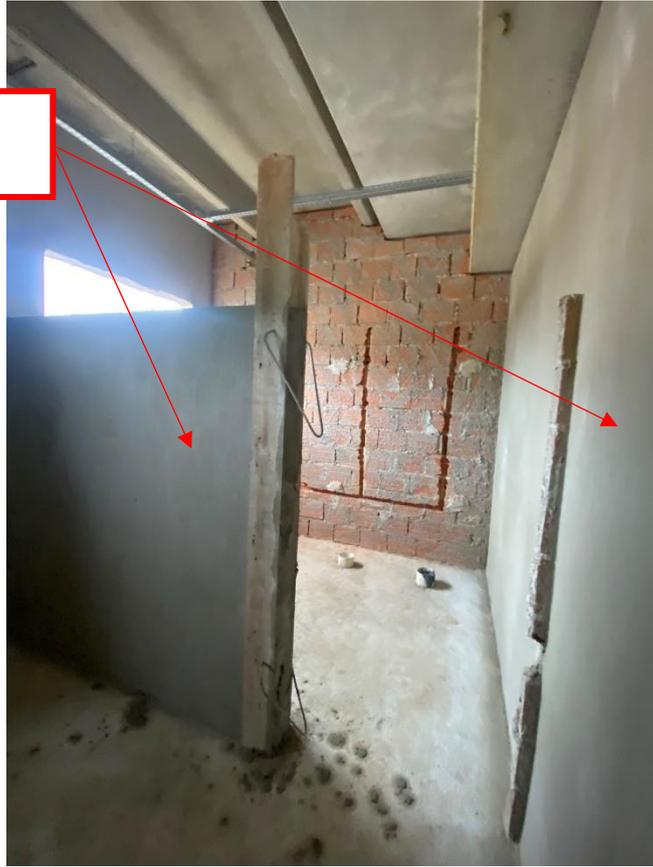
Figura 16 - Definição de paredes a demolir

Paredes a
demolir

Para essa melhoria foi necessário a demolição das paredes executadas, aumento da área de assentamento do piso cerâmico, aumento da área de alvenaria, chapisco e reboco. Como mencionado, esses serviços foram realizados sem ônus à Prefeitura Municipal, devido a compensação resultante da alteração das dimensões do piso.

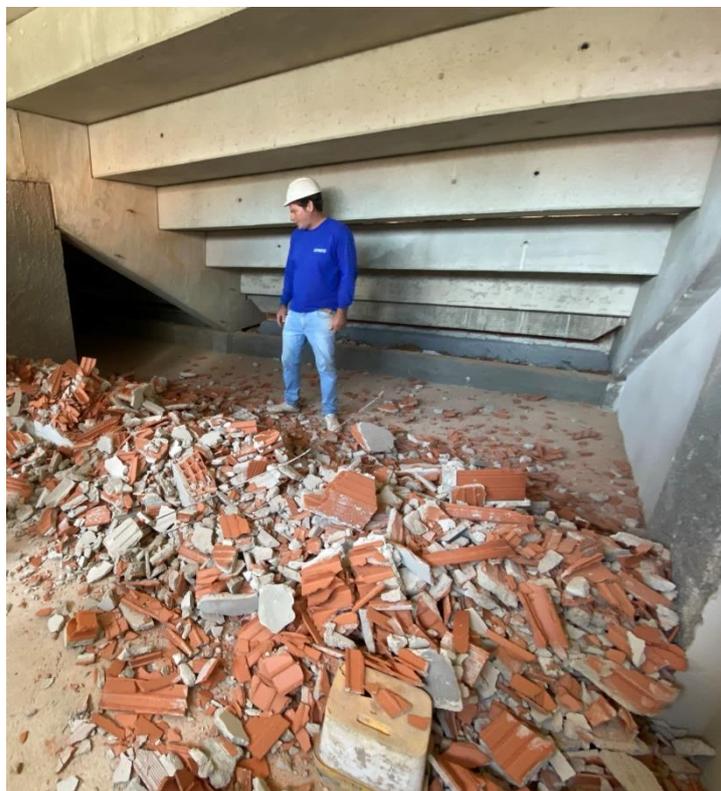
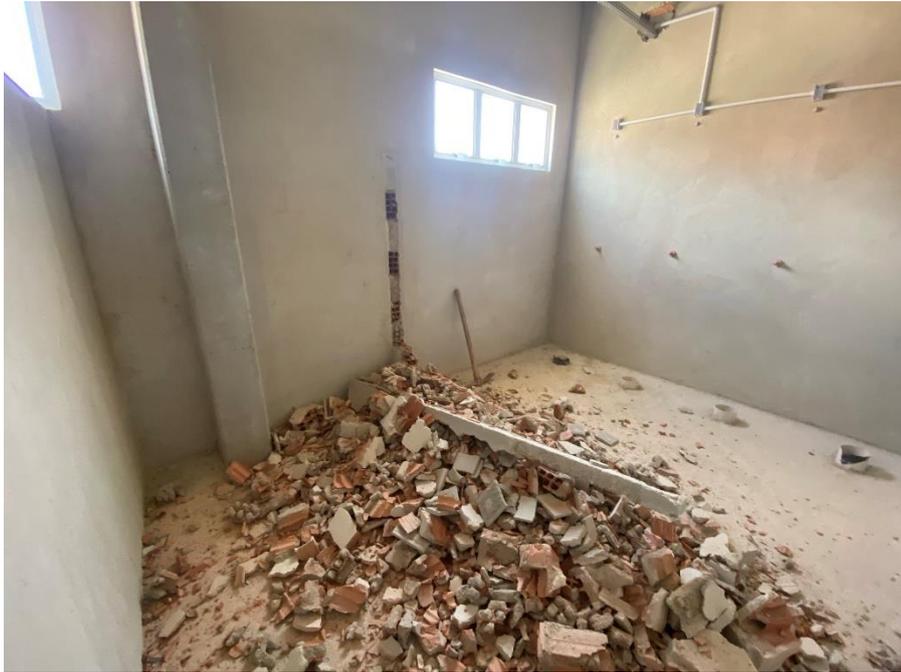
Figura 17 -Demolição das paredes

Figura 18 - Demolição das paredes

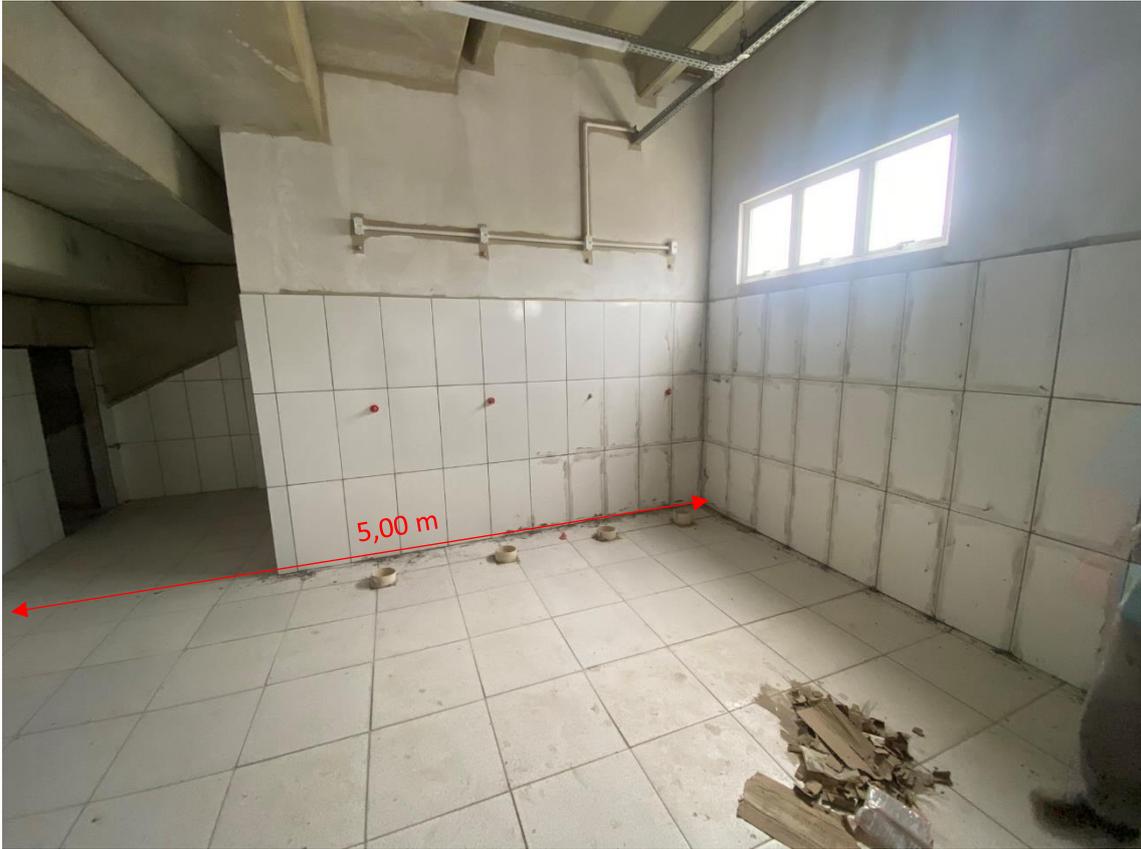
Figura 20 - Vestiários 01 e 04 após a melhoria

Sendo assim, os vestiários 01 e 04 ficariam com largura de 5,00 metros, e os vestiários 02 e 03, com largura de 6,45 metros.
