MEMORANDO PL 120.2019

Assunto: execução de obra de pavimentação e drenagem: Etapa 02.

Objeto: *contratação de empresa especializada em serviços de engenharia para execução de saldo remanescente de drenagem e pavimentação asfáltica da Rua Dirceu Duarte.*

ANEXO I: RELATÓRIO FOTOGRÁFICO DA ETAPA 01

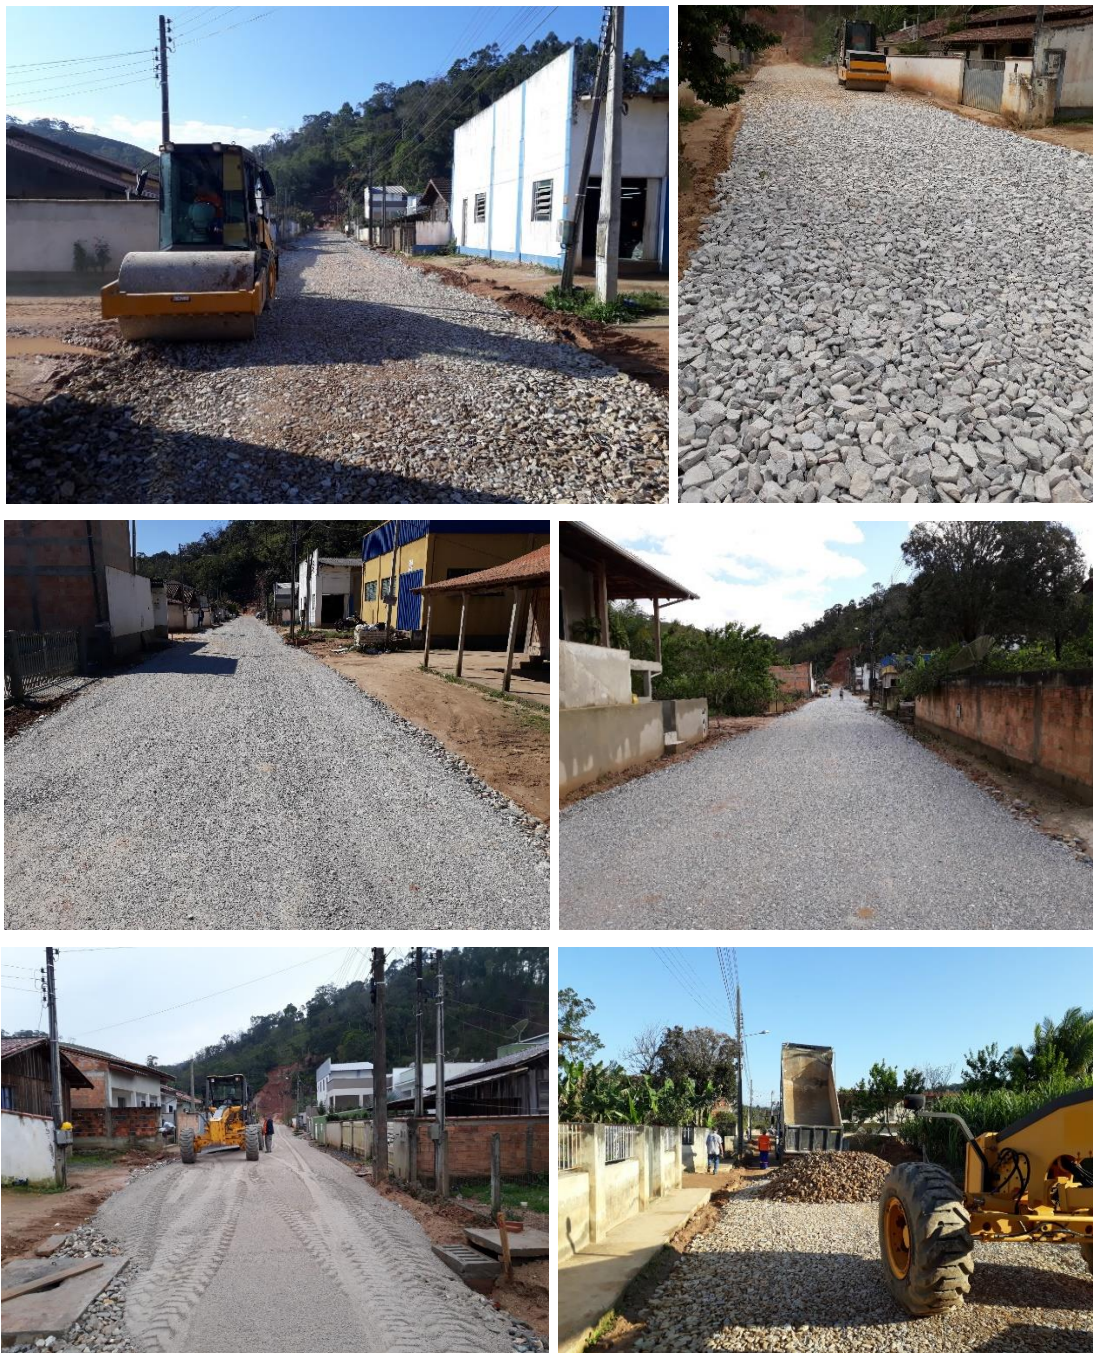
Foto 01: sub-base de rachão e base de brita graduada na época da execução.

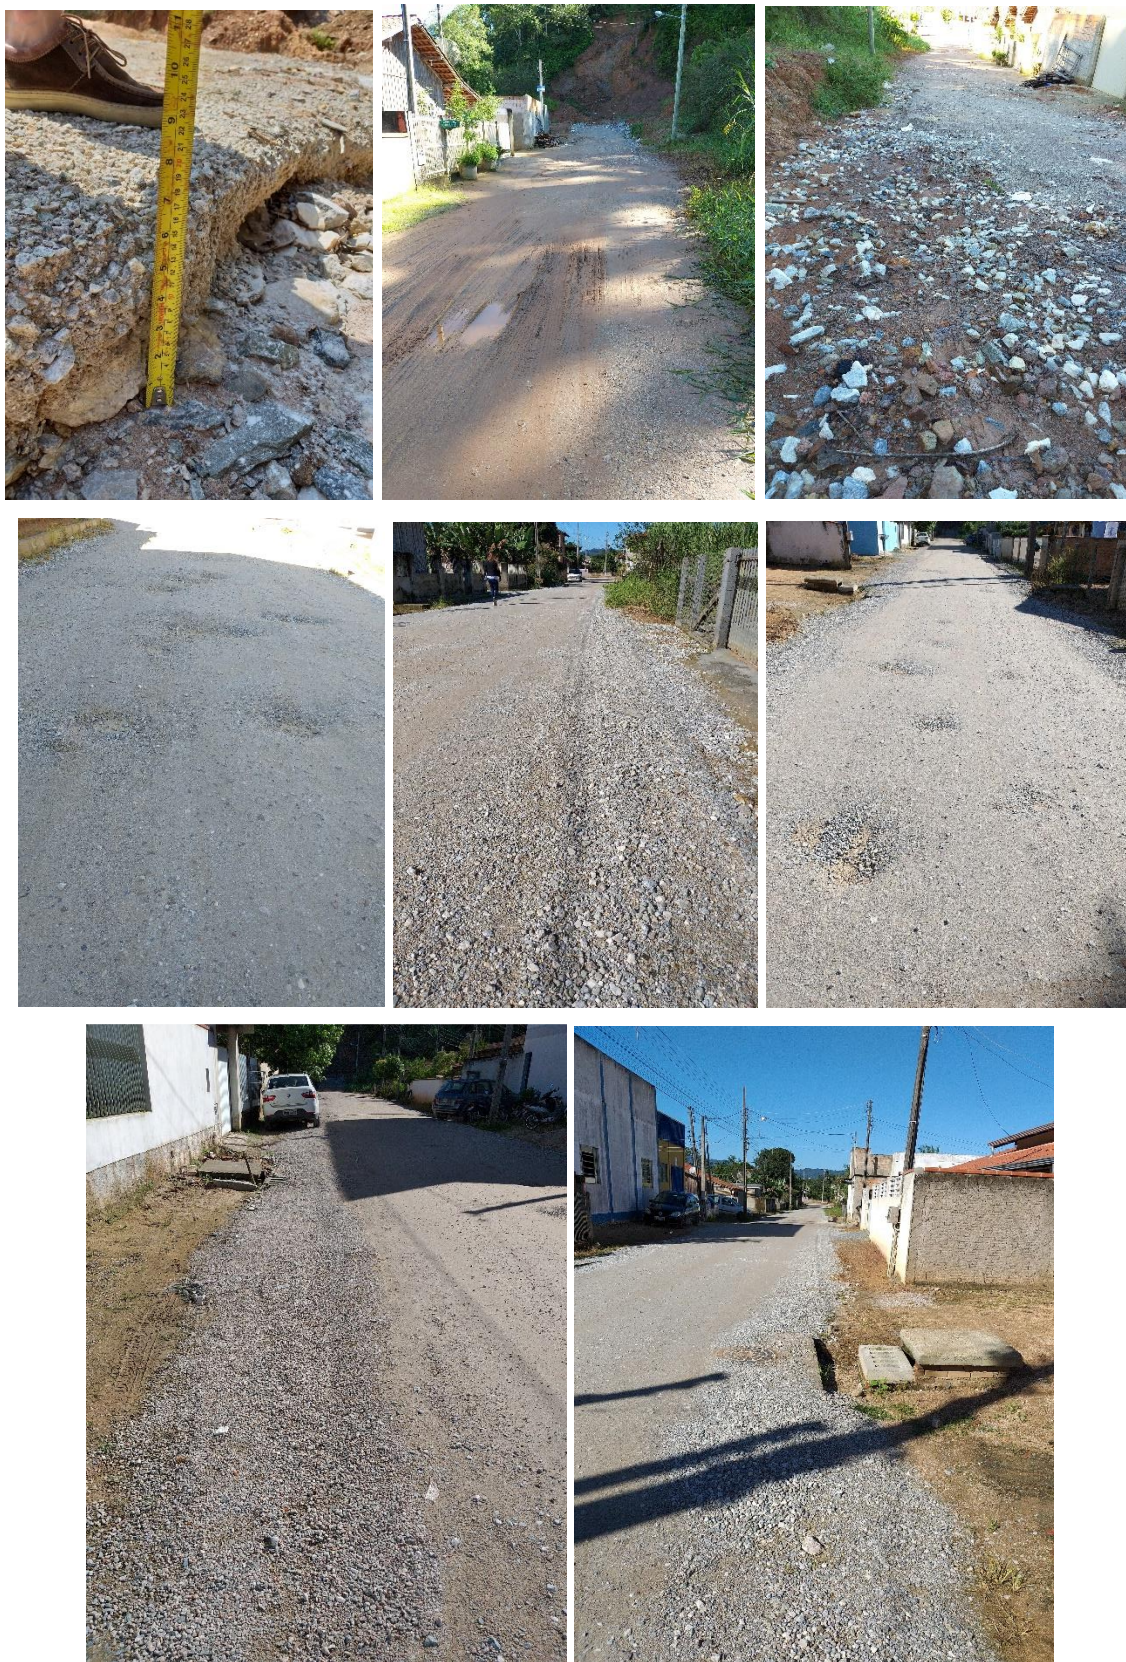
Foto 02: sub-base de rachão e base de brita graduada em 09/04/2019.

Sub-base c/ defeito - Levantamento in loco						
Trecho	Estaca	Extensão (m)	Espessura (m)	Área (m²)	Volume a remover (m³)	Observação
Trecho 01 (segmento A)	Est 0PP+14 - Est 02+11	37	0,2	222	44,40	A sub-base deve ser totalmente removida (espessura de 20 cm)
Trecho 01 (segmento B)	Est 03+06 - Est 04+00	14	0,2	84	16,80	A sub-base deve ser totalmente removida (espessura de 20 cm)
Bocas de lobo e PV	18 bocas de lobo + 1 poço de visita	19	0,2	36	7,20	Volume de rachão comprometido no entorno das BL e PV (após demolição)
TOTAL					68,40

Base c/ defeito - Levantamento in loco				Volume a remover		Volume a readequar		Espessura a executar (m)	Observação
Trecho	Estaca	Extensão (m)	Espessura (m)	Área (m²)	Volume total (m³)	Espessura a remover (m)	Volume a remover (m³)	Espessura a readequar (m)	Volume a readequar (m³)		
Trecho 01	Est 0PP+14 - Est 04+04	70	0,02	420	8,40	0,02	8,4	0	0	0,15	Trecho totalmente comprometido.
Trecho 02	Est 04+04 - Est 06+18	54	0,05	324	16,20	0,03	9,72	0,02	6,48	0,13	Camada de 2cm pode ser aproveitada.
Trecho 03	Est 06+18 - Est 09+08	50	0,05	300	13,50	0,03	7,5	0,02	6	0,13	
Trecho 04	Est 09+08 - Est 12+08	60	0,08	360	28,80	0,04	14,4	0,04	14,4	0,11	Camada de 4cm pode ser aproveitada.
Trecho 05	Est 12+08 - Est 15+00	52	0,09	312	28,08	0,05	15,6	0,04	12,48	0,11	
TOTAL					94,98		55,62		39,36

Obs.: o volume total de 68,40 m³ - trechos citados acima, será removido e não será reaproveitado nesta obra, pois está previsto, conforme orçamentária, nova execução deste trecho de sub-base, vide anexos.

Obs.: está prevista a remoção de determinada espessura da camada de base (camada mais superficial), conforme trecho, totalizando remoção de 55,62 m³ de material. Também, está prevista a readequação da espessura restante (após remoção da camada superficial, mais comprometida). Ressalta-se que a planilha orçamentária contempla a execução do saldo remanescente da base, sendo que a camada final total deverá atingir 15cm de espessura.

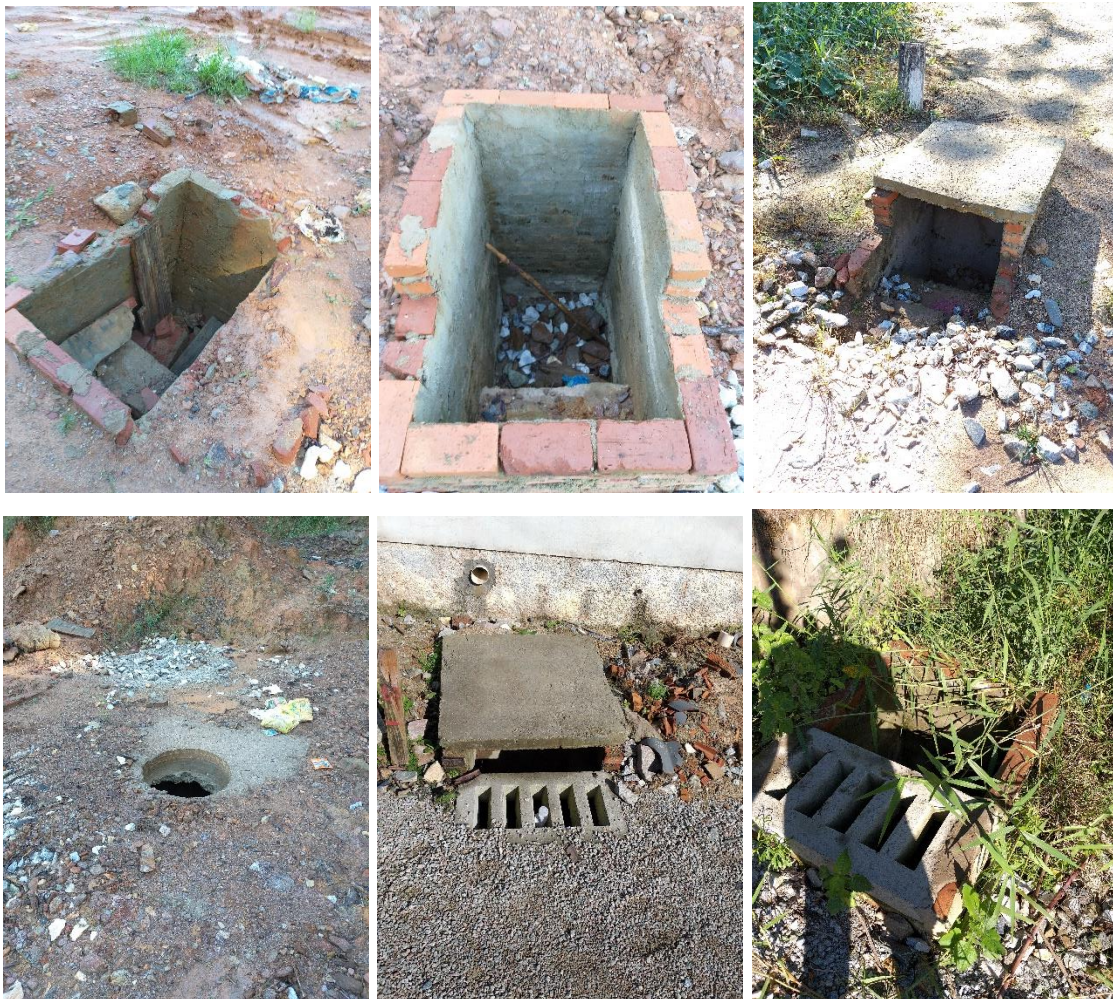
Foto 03: condições das bocas de lobo e poços de visita em 09/04/2019.

Obs.: uma vez que esses serviços não foram concluídos na Etapa 01, não apresentam funcionalidade e possuem diversas avarias, optou-se por sua demolição e nova construção.

- Demolição de bocas de lobo e poços de visita inacabados/deteriorados;
- Remoção da sub-base de rachão em determinados pontos: a camada comprometida será removida para execução de nova camada (conforme saldo remanescente);
- Remoção parcial da camada de base de brita graduada executada na Etapa 01 - em toda a extensão da obra, sendo que será removida a camada mais superficial da base existente para execução de nova camada, conforme saldo remanescente. Os volumes de base a remover e a readequar constam nos anexos
