**RELATÓRIO DE SONDAGEM DE RECONHECIMENTO
GEOLÓGICO/GEOTÉCNICO****CLIENTE: PREFEITURA MUNICIPAL DE SÃO JOÃO BATISTA****OBRA: PONTE CARDOSO****LOCAL: Rua Ana Trainotti – Bairro Ribanceira do Sul – São João Batista - SC****1- INTRODUÇÃO**

O presente relatório tem por objetivo apresentar os resultados das sondagens de reconhecimento geológico/geotécnico executadas no período de 06 a 12 de dezembro de 2017, para subsidiar o Projeto de Fundações da Ponte Cardoso a ser construída sobre o Rio Tijucas, no prolongamento da Rua Ana Trainotti, Bairro Ribanceira do Sul, na Cidade de São João Batista, Estado de Santa Catarina.

RELATÓRIO FOTOGRÁFICO

OBRA: PONTE CARDOSO
CLIENTE: PREFEITURA MUNICIPAL DE SÃO JOÃO BATISTA
FURO Nº: SM.01 (VERTICAL)
CAIXA: 01/01
TRECHO: 0,00m a 16,50m

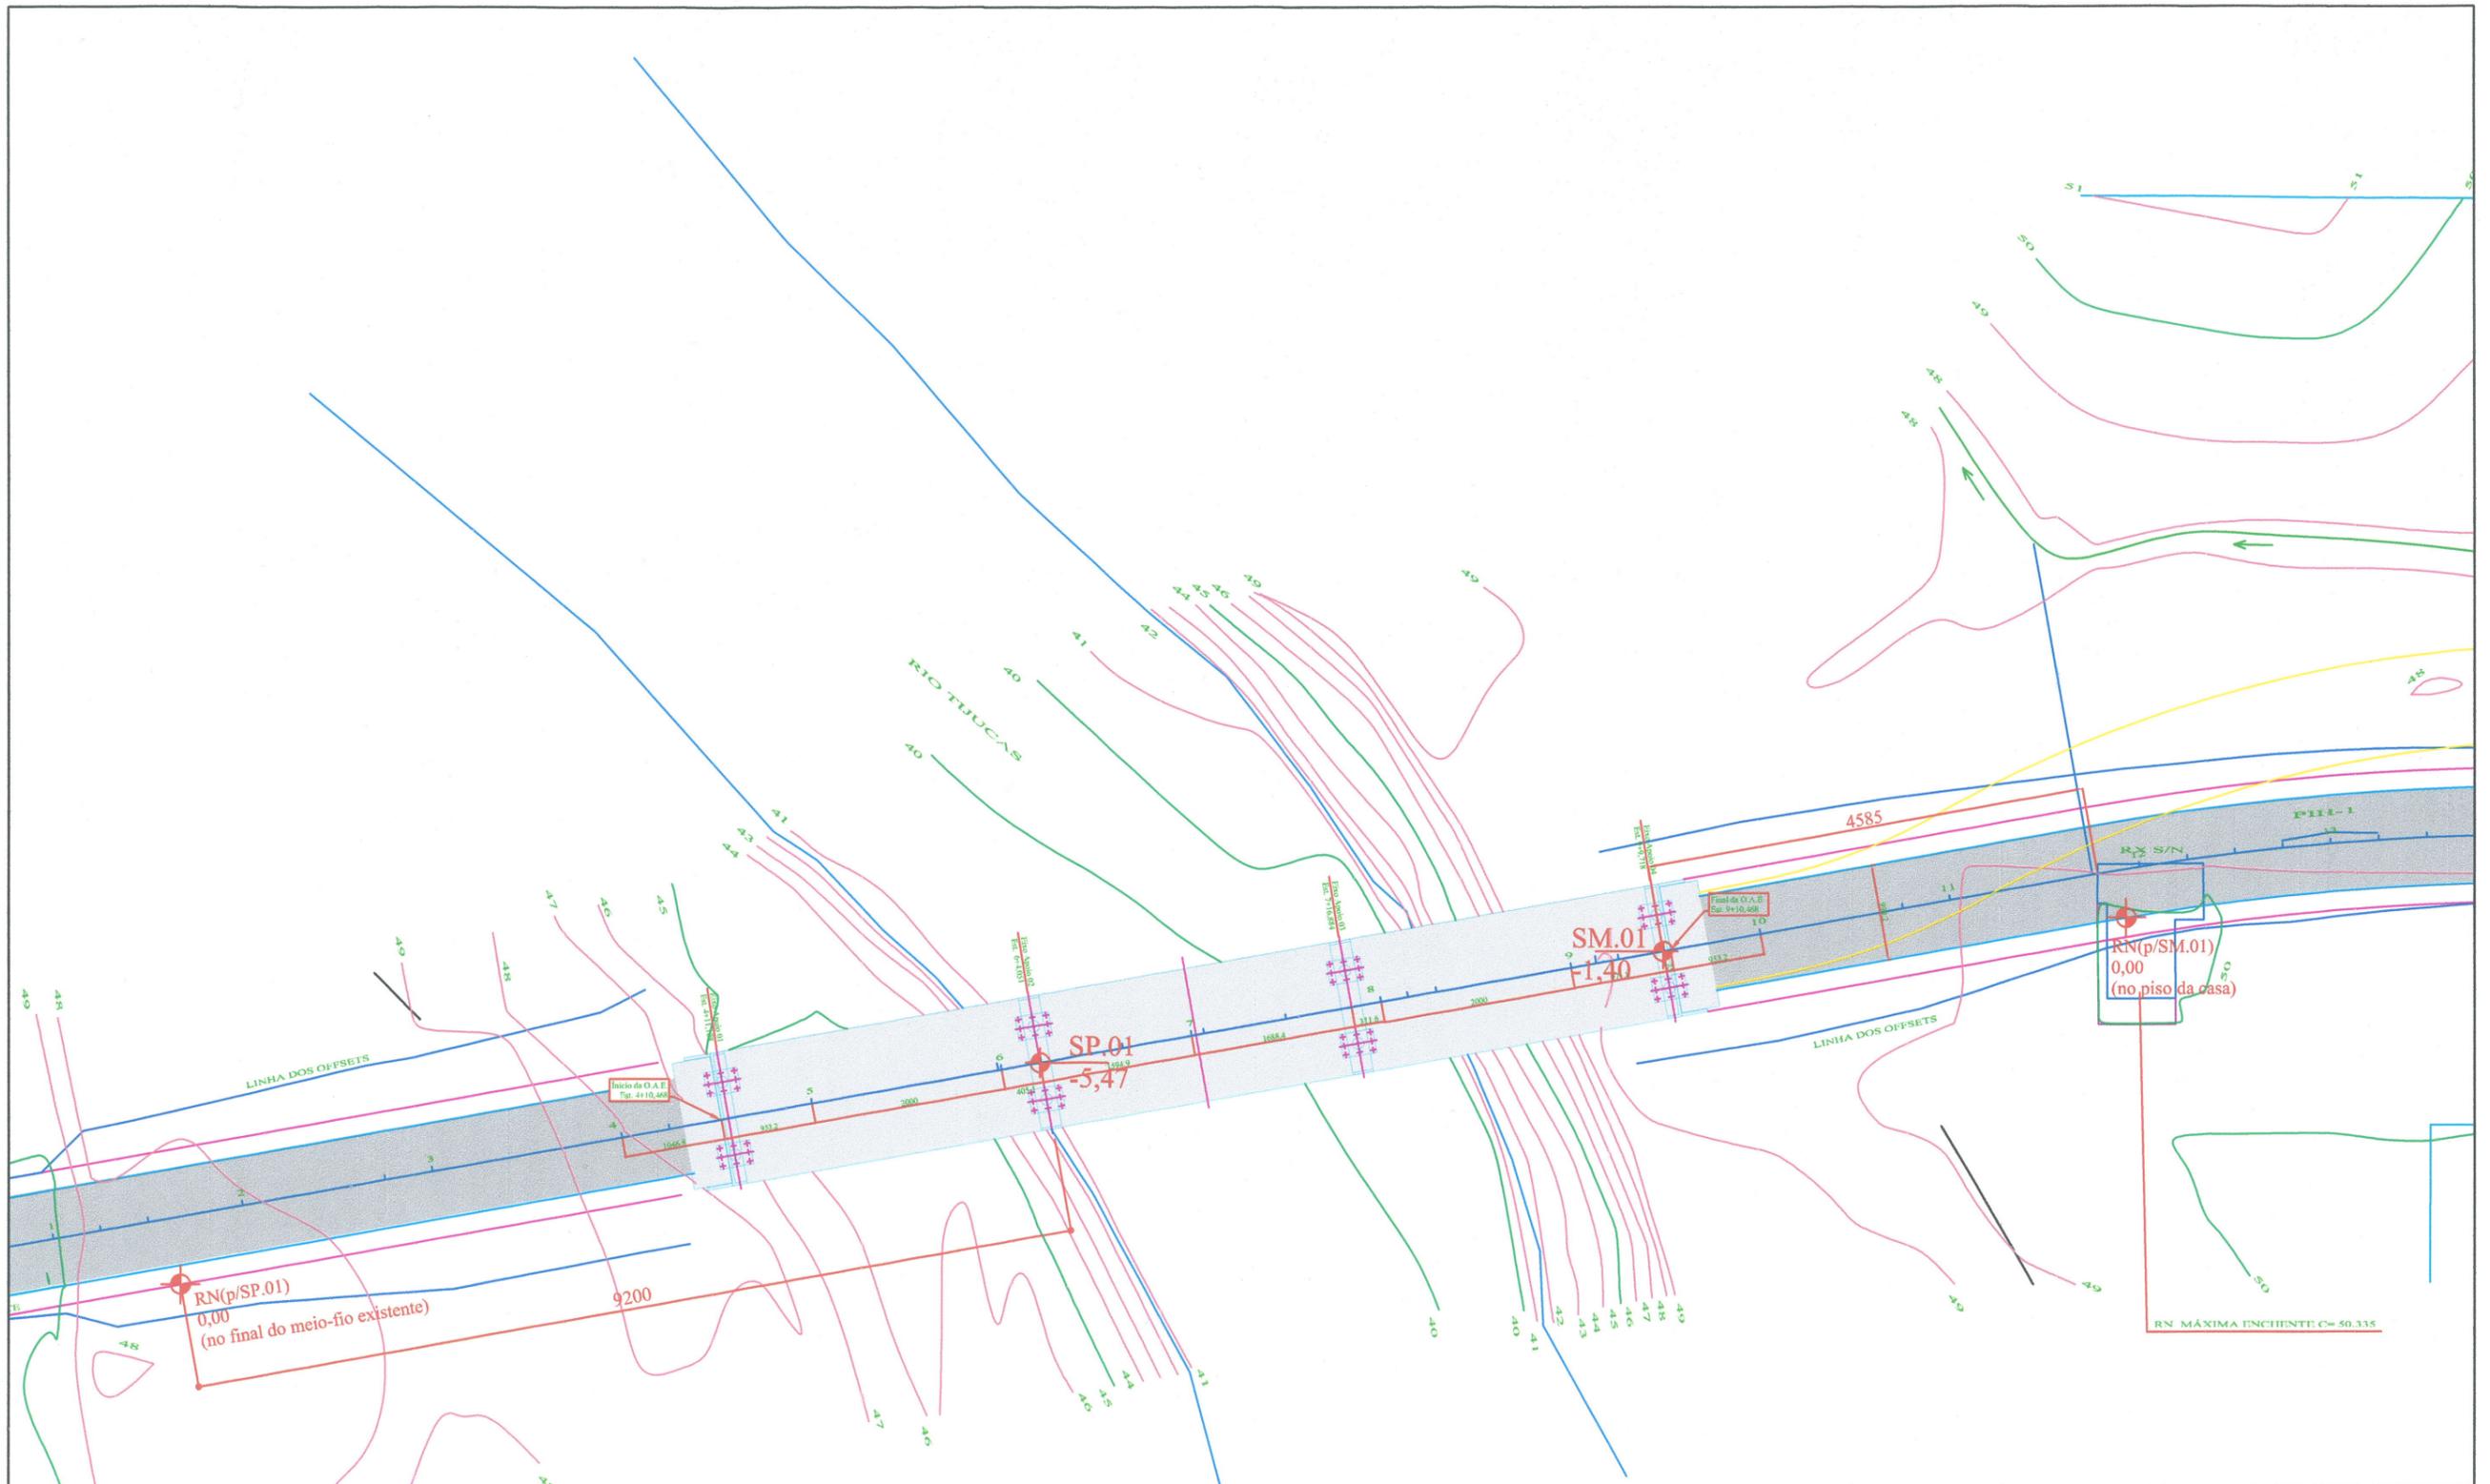
SUELI LORENZETTI MARCON CREA SC S1 8645-2
PREFEITURA MUNICIPAL DE SÃO JOÃO BATISTA					
OBRA					
PONTE CARDOSO					
LOCAL					
RUA ANA TRAINOTTI - BAIRRO RIBANCEIRA DO SUL - SÃO JOÃO BATISTA-SC					
SONDADOR	ESCALA	DATA	REF.	FOLHA	
IVO		13/12/2017	SPT/SM	01

A investigação das condições geológicas tem o intuito de fornecer subsídios ao projeto de fundações. Por solicitação do Contratante foram executados 01 (um) furo de sondagem mista (SM.01) e 01 (um) furo de sondagem SPT (SP.01) dispostos conforme planta de locação, num total de 26,20m (vinte e seis metros e vinte centímetros) de perfuração, distribuídos conforme segue:

Além das considerações acima, fazem parte deste relatório planta com a localização dos furos, 02 (dois) perfis individuais de sondagem, e foto da caixa com os testemunhos.
