- OBS.:**
- LEVANTAMENTO PARA PROJETO DE PONTE SOBRE O RIO TIJUCAS
 - MUNICÍPIO DE SÃO JOÃO BATISTA - LOCAL- CARDOSO/RIBANCEIRA DO SUL
 - EXTENSÃO DA RUA PROJETADA DA ESTACA 0+00 A ESTACA 17+9,306m= 179,306m
 - PONTE PROJETADA DA ESTACA 4+5,00m À ESTACA 9+5,00m= 100m
 - ESTAQUEAMENTO DE 20,00m EM 20,00m
 - NÍVEL D'ÁGUA C= 41.454 - INÍCIO ESTAQUEAMENTO NO RIO - ESTACA 6+1,117m
 - NÍVEL D'ÁGUA C= 41.539 - FINAL ESTAQUEAMENTO NO RIO - ESTACA 8+5,791m
 - MÁXIMA ENCHENTE ANOS 90 C= 50.335
 - MATERIAL NO FUNDO DO RIO TIJUCAS É AREIA/ARGILA

OBRA	CONTEÚDO			
LEV. P/PROJETO PAVIMENTAÇÃO E PONTE LOCAL- CARDOSO/RIBANCEIRA DO SUL	LEVANTAMENTO PLANIALTIMÉTRICO			
PROJETO	TOPÓGRAFO			
	ODIMILSON MARTINS CREA-SC/REGISTRO NACIONAL N° 250269304-7			
DESENHO	ESCALA	DATA	ÁREA	PRANCHA
	H= 1/500	OUTUBRO/2017	4.907,536m ²	1/4

**RELATÓRIO DE SONDAGEM DE RECONHECIMENTO
GEOLÓGICO/GEOTÉCNICO****CLIENTE: PREFEITURA MUNICIPAL DE SÃO JOÃO BATISTA****OBRA: PONTE CARDOSO****LOCAL: Rua Ana Trainotti – Bairro Ribanceira do Sul – São João Batista - SC****1- INTRODUÇÃO**

O presente relatório tem por objetivo apresentar os resultados das sondagens de reconhecimento geológico/geotécnico executadas no período de 06

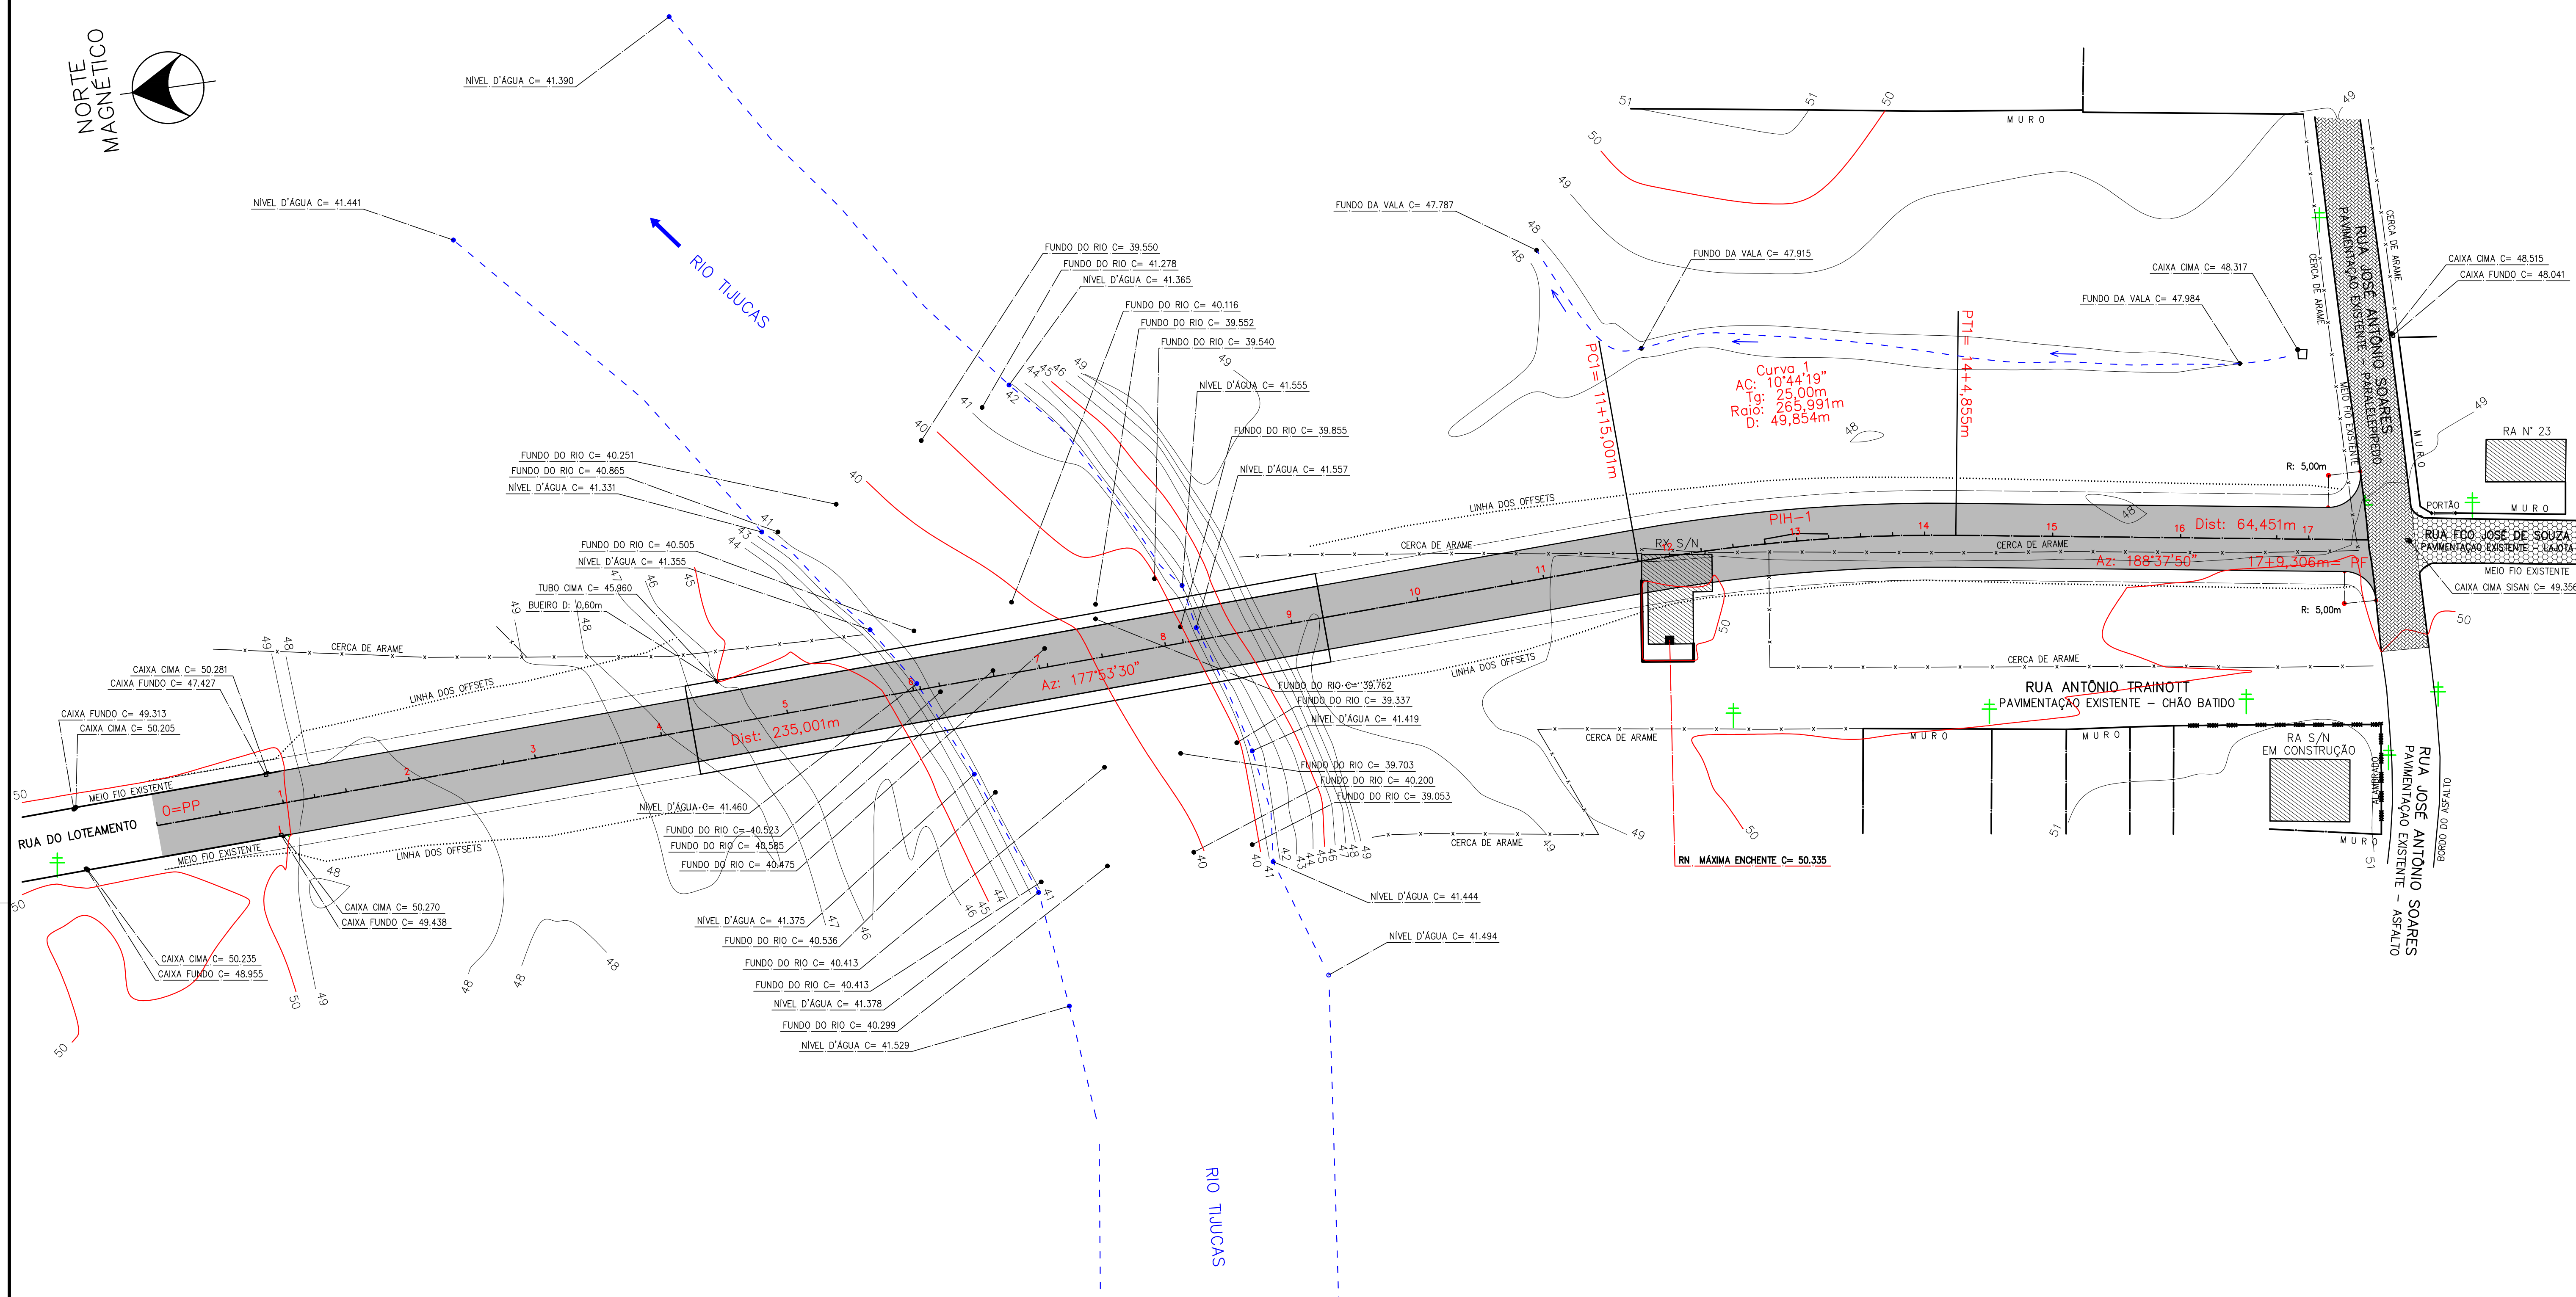
- DATA DO LEVANTAMENTO 12/09/2017
- DATA DO DESENHO 06/10/2017
- LARGURA DA PISTA = 10,00m
- LARGURA DO PASSEIO LADO ESQUERDO = 2,00m
- LARGURA DO PASSEIO LADO DIREITO= 2,00m
- ÁREA DO PAVIMENTO = 2.504,922 m²
- ÁREA DE CALÇADA = 1.002,614 m²
- ÁREA DO PAVIMENTO DA PONTE= 1.000,00 m²
- ÁREA DE CALÇADA DA PONTE= 400,00 m²
- VOLUME TOTAL DE CORTE = 145,429 m³
- VOLUME TOTAL DE ATERRIO = 7.882,925 m³
- ÁREA DO LEVANTAMENTO = 72.733,137 m²

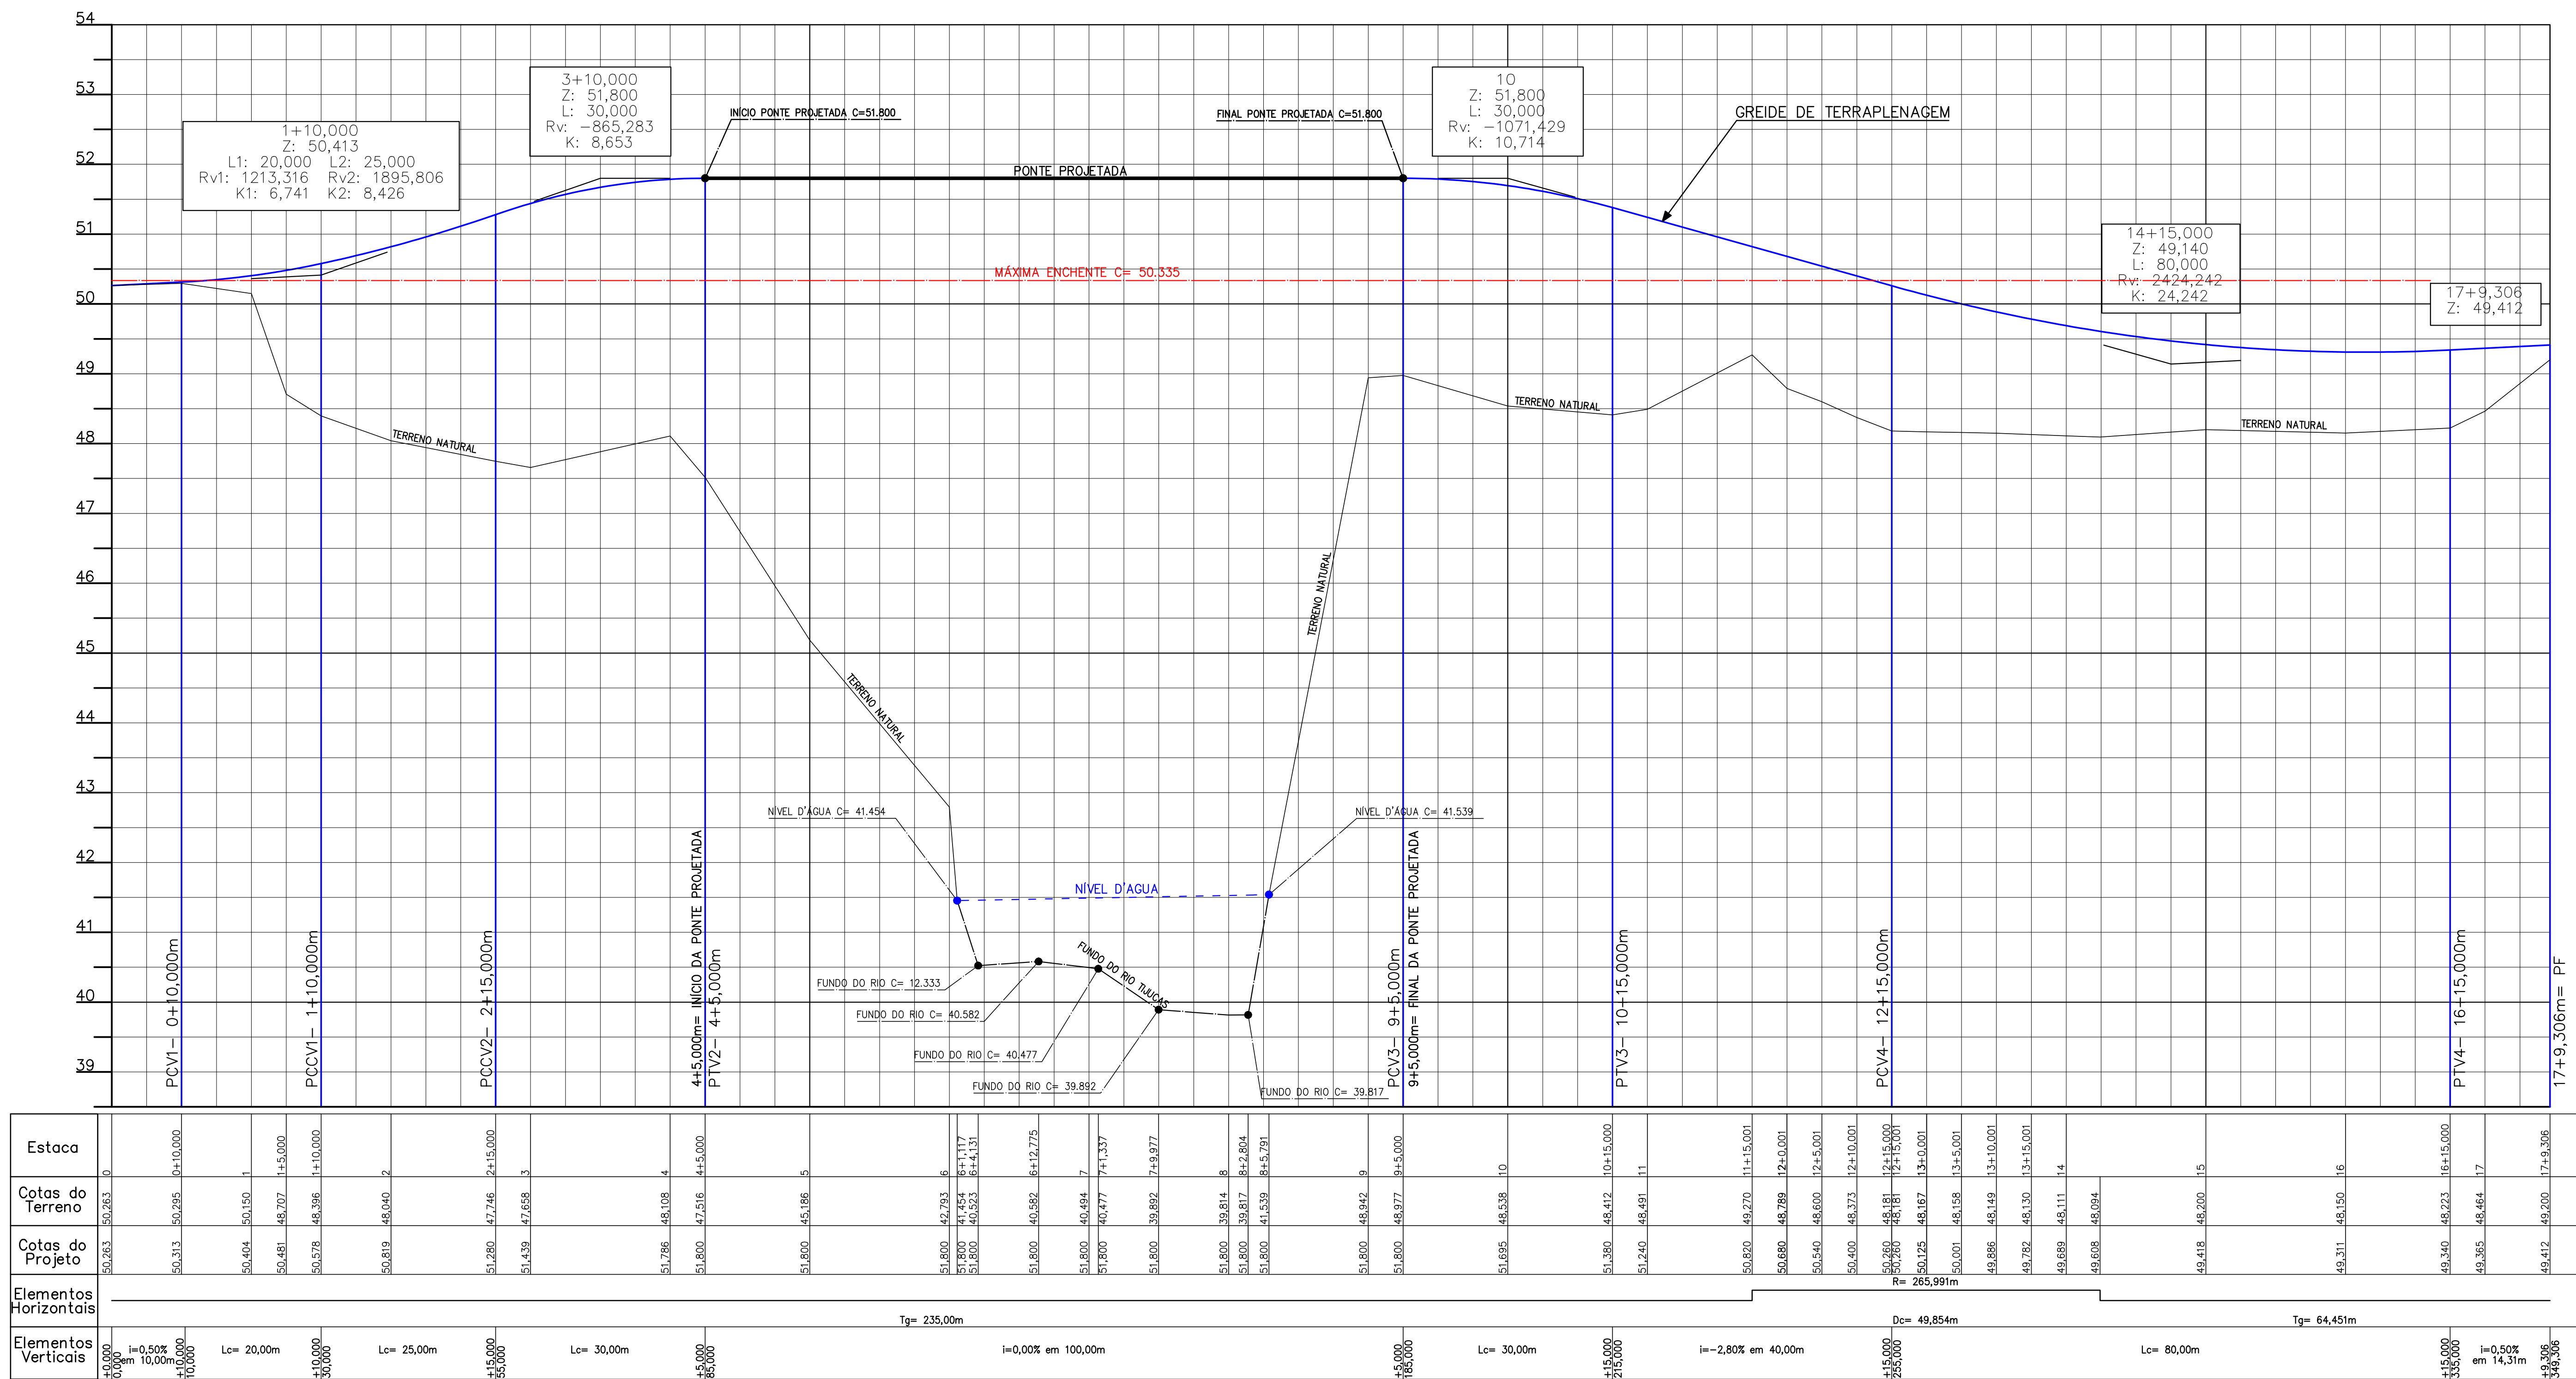
CONTEUDO
PERFIL LONGITUDINAL

OBRA
LEV. P/PROJETO PAVIMENTAÇÃO E PONTE
 LOCAL= CARDOSO/RIBANCEIRA DO SUL

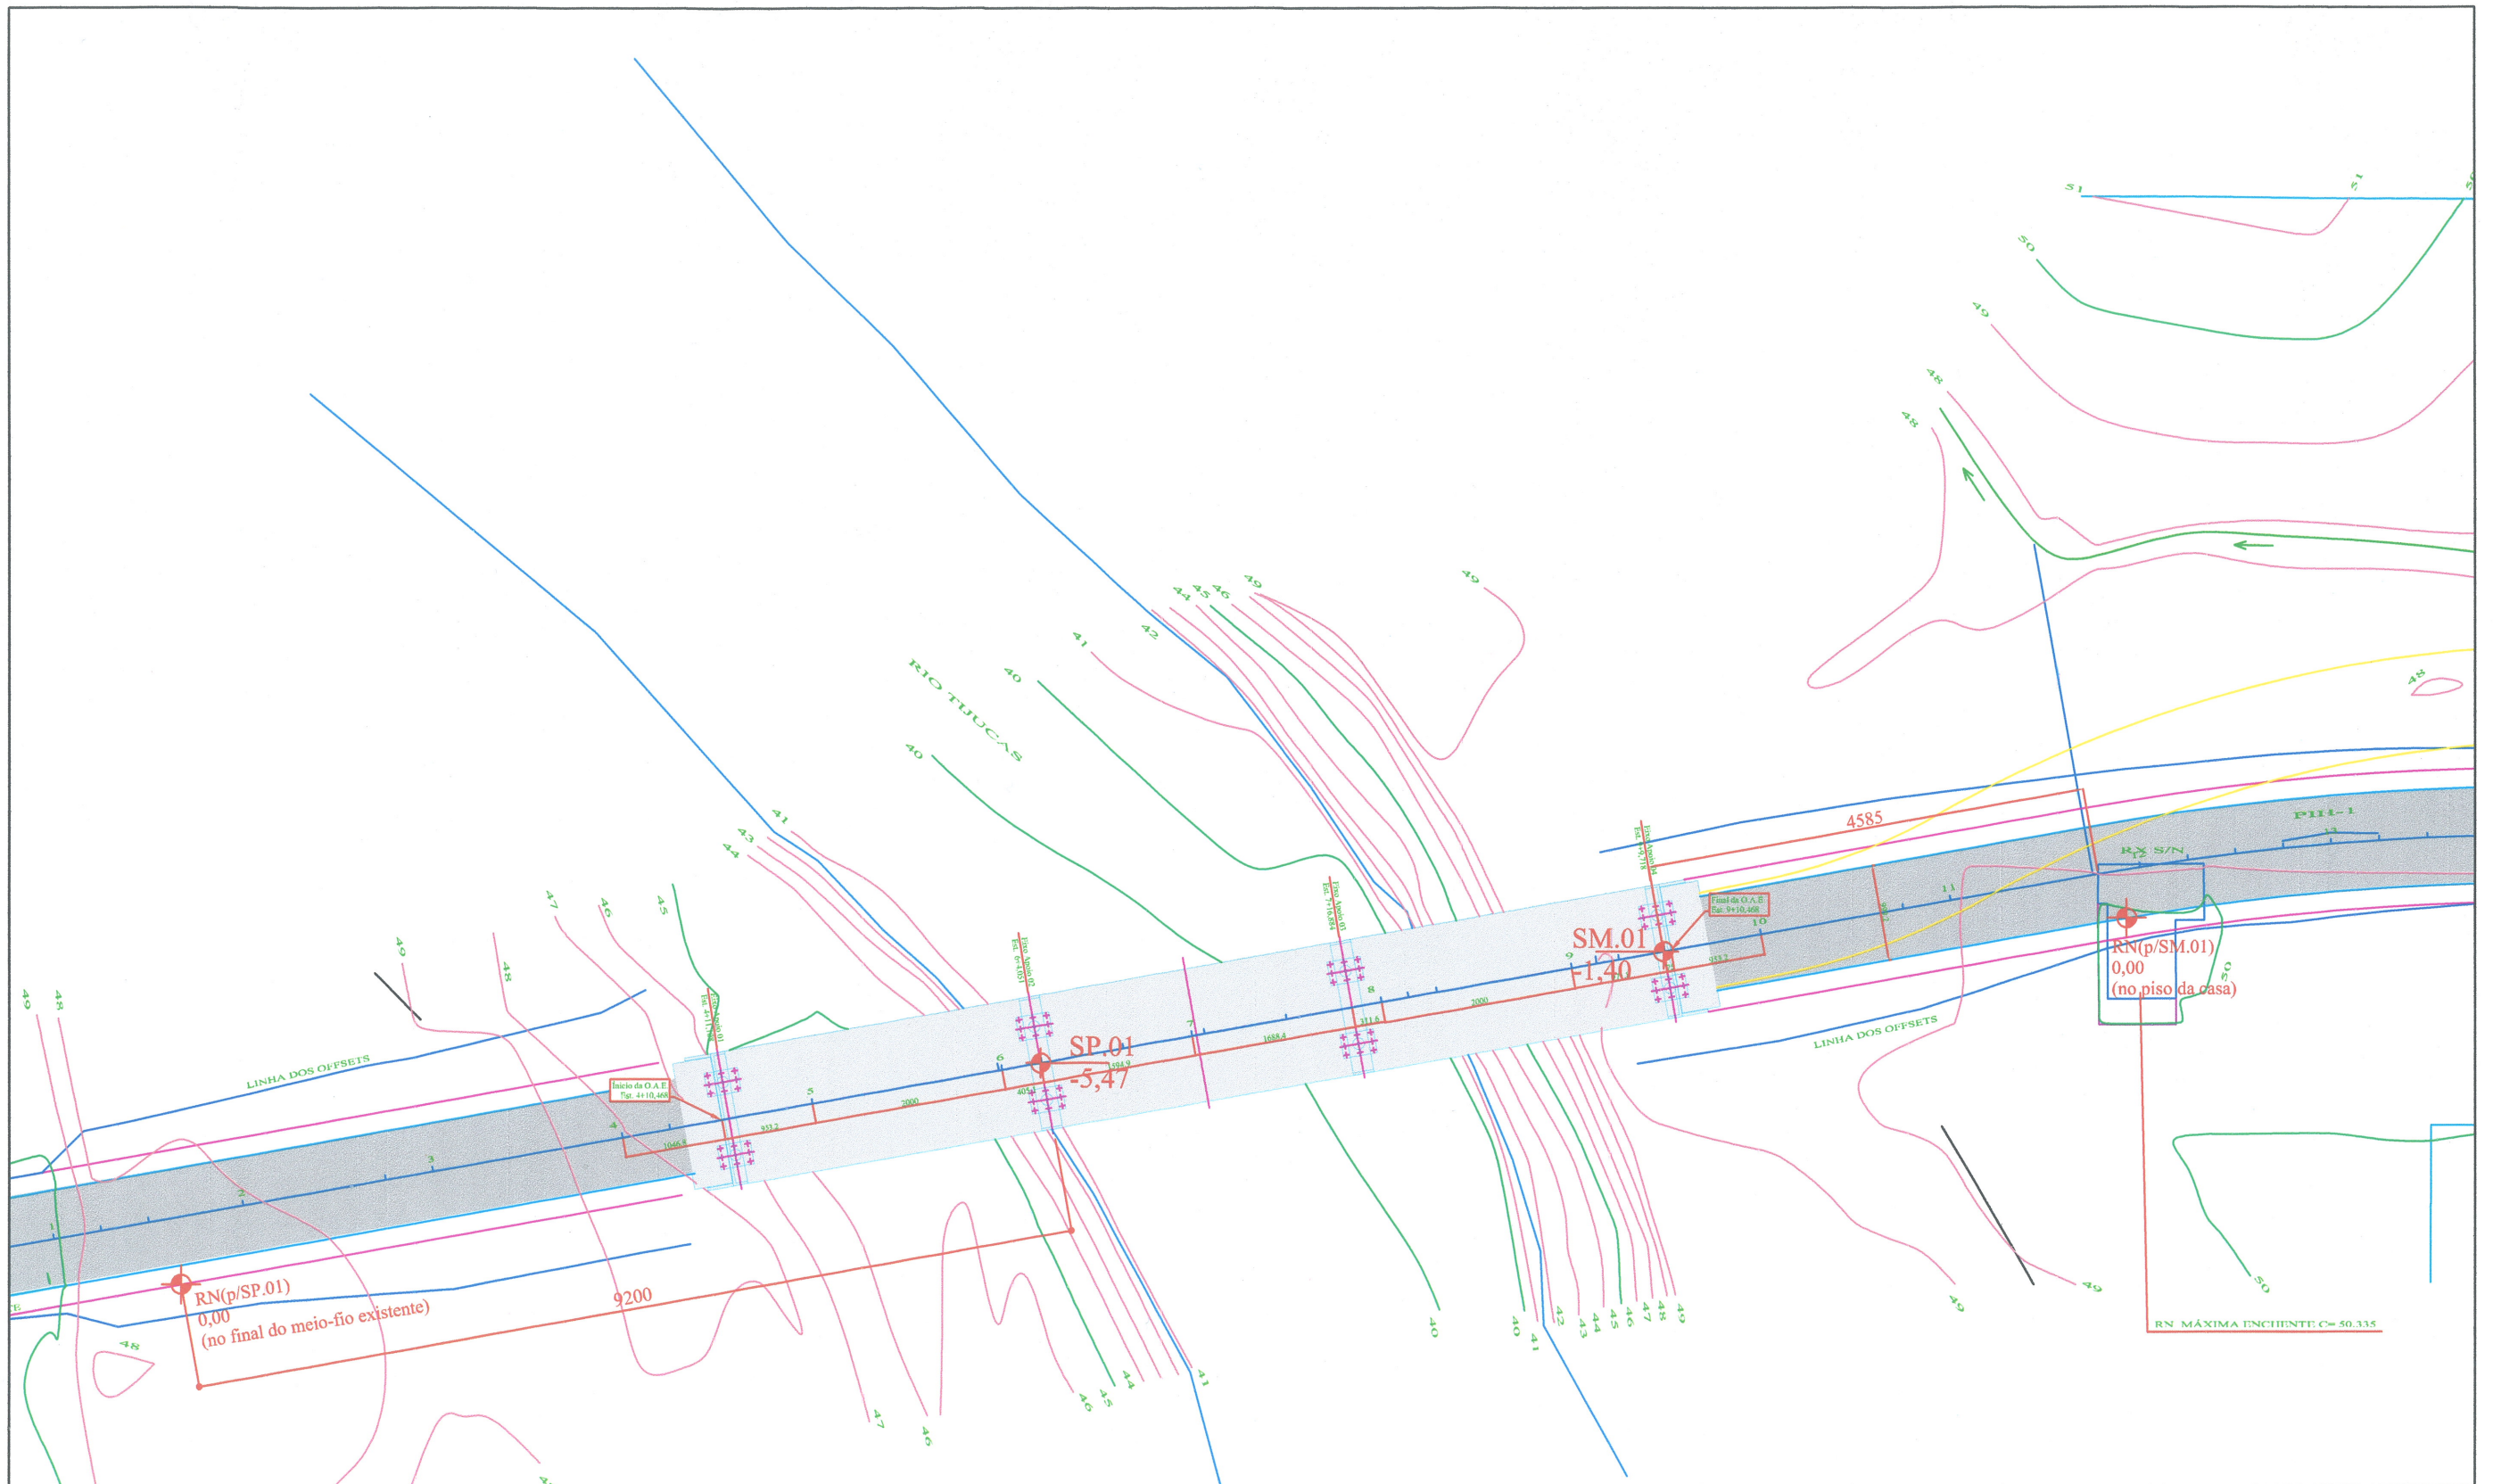
SUELI LORENZETTI MARCON CREA SC S1 8645-2
PREFEITURA MUNICIPAL DE SÃO JOÃO BATISTA					
OBRA					
PONTE CARDOSO					
LOCAL					
RUA ANA TRAINOTTI - BAIRRO RIBANCEIRA DO SUL - SÃO JOÃO BATISTA-SC					
SONDADOR	ESCALA	DATA	REF.	FOLHA	
IVO		13/12/2017	SPT/SM	01

A investigação das condições geológicas tem o intuito de fornecer subsídios ao projeto de fundações. Por solicitação do Contratante foram executados 01 (um) furo de sondagem mista (SM.01) e 01 (um) furo de sondagem SPT (SP.01) dispostos conforme planta de locação, num total de 26,20m (vinte e seis metros e vinte centímetros) de perfuração, distribuídos conforme segue:

Além das considerações acima, fazem parte deste relatório planta com a localização dos furos, 02 (dois) perfis individuais de sondagem, e foto da caixa com os testemunhos.

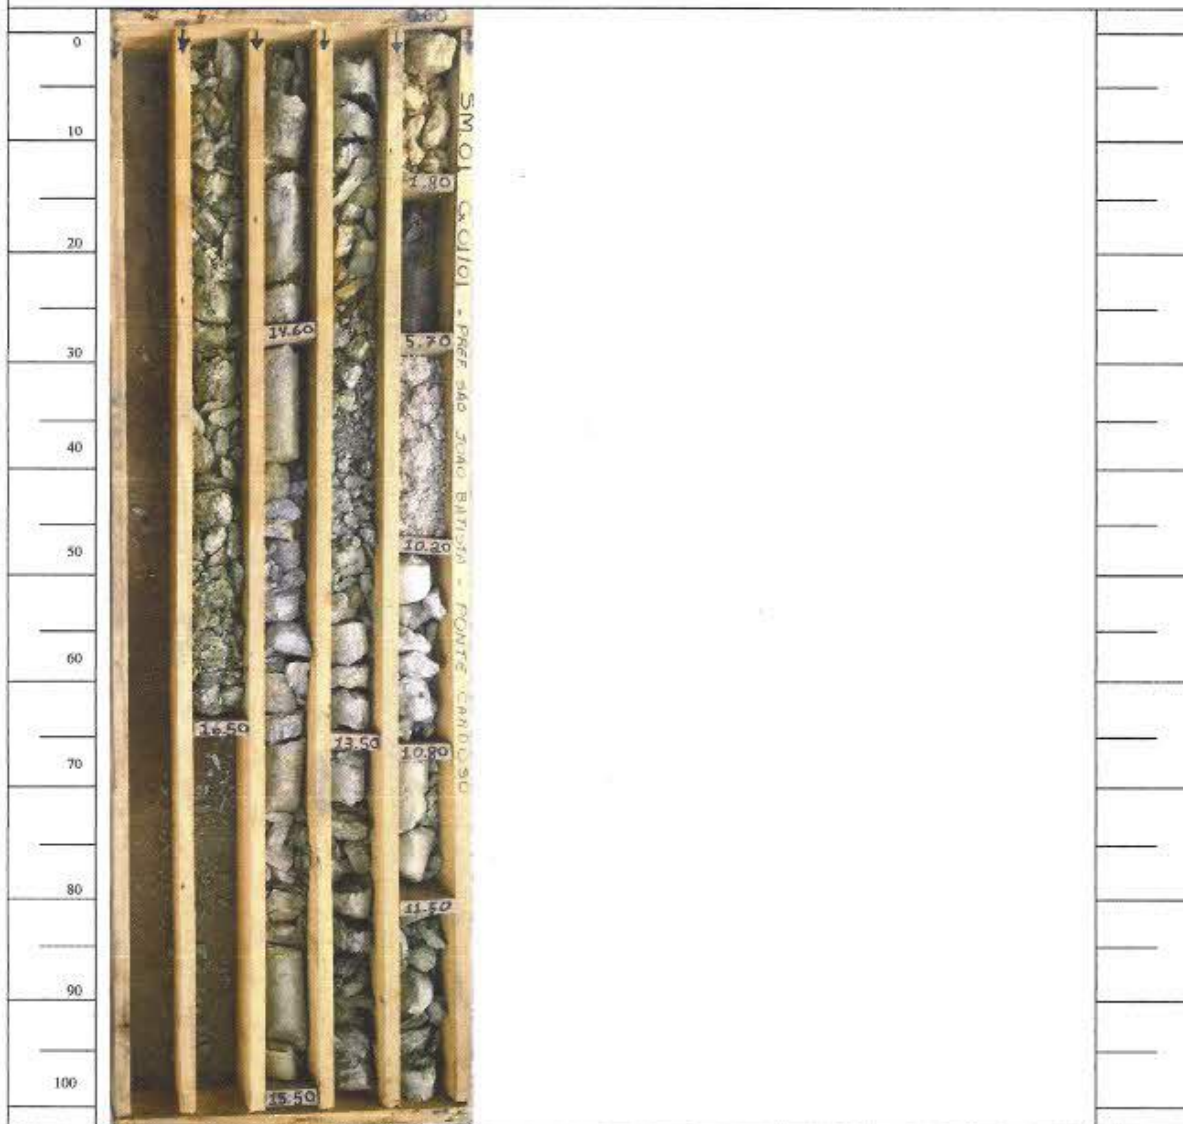
OBRA: PONTE CARDOSO
CLIENTE: PREFEITURA MUNICIPAL DE SÃO JOÃO BATISTA
FURO Nº: SM.01 (VERTICAL)
CAIXA: 01/01
TRECHO: 0,00m a 16,50m

RELATÓRIO FOTOGRÁFICO

Após o "impenetrável à percussão" a sondagem prosseguiu por meio de um conjunto de Sonda Rotativa SONDEQ SS.21, tendo sido utilizados barrilete duplo BW e coroas diamantadas BX (diâmetro do furo 59,94mm e diâmetro do testemunho 42,04mm). Os testemunhos foram acondicionados em caixa de madeira, dispostos na seqüência exata de sua posição no furo e ficarão à disposição do cliente por um período de 90 (noventa) dias, após o que serão descartados.
