MEMORANDO

Número: PL 044/2023

Assunto: Resposta Memorando Nº 034/2023/OUV referente requerimento a acesso à informação nº59, referente ao Ginásio de Esporte Manecão.

RELATÓRIO DE ALTERAÇÕES PARA MELHORIAS E AJUSTES DE
DESCONFORMIDADES DURANTE A EXECUÇÃO DO GINÁSIO DE ESPORTES
MANECÃO

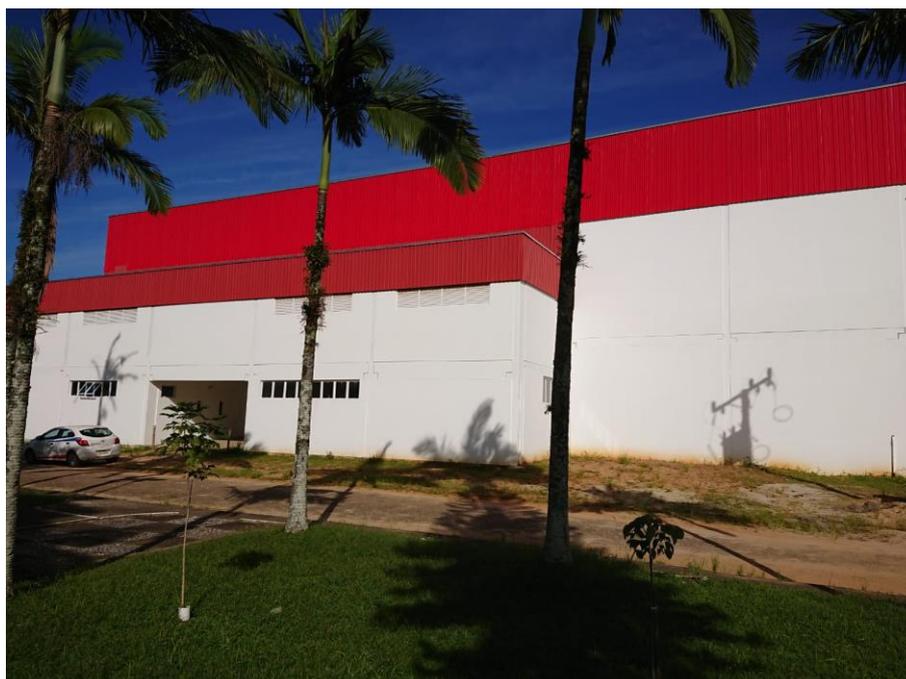
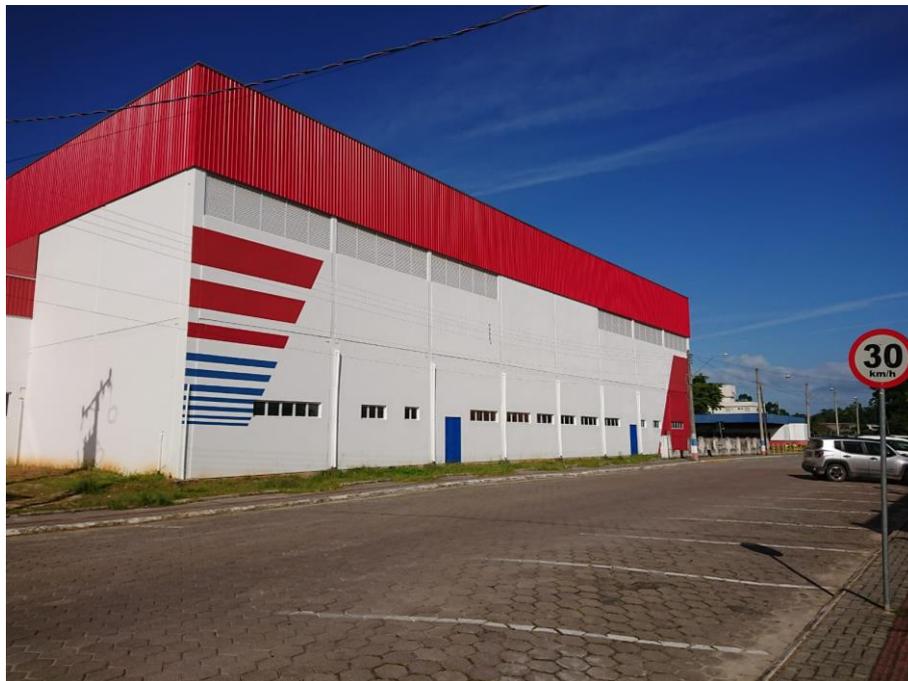
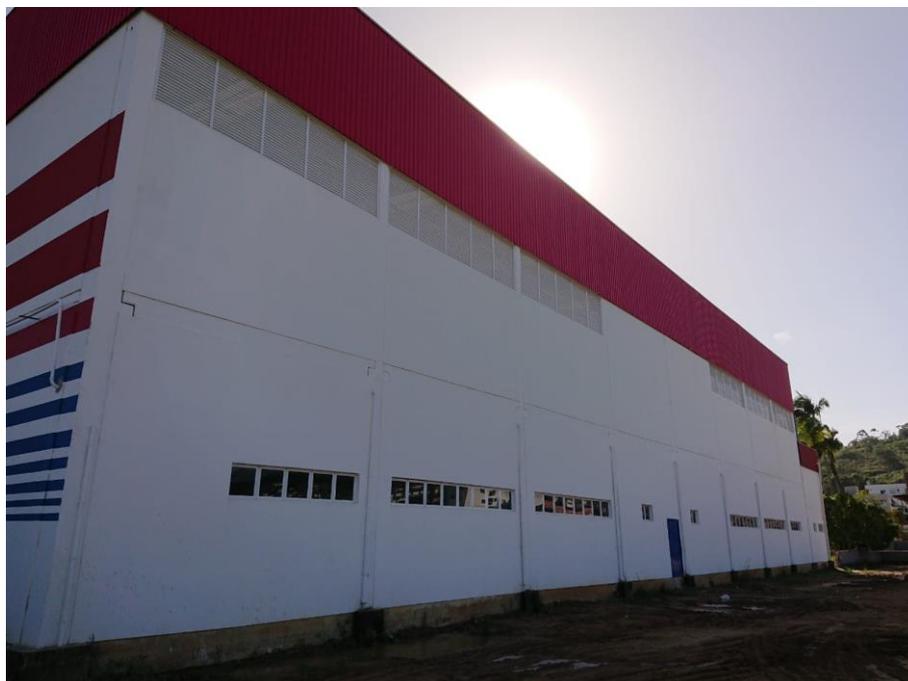
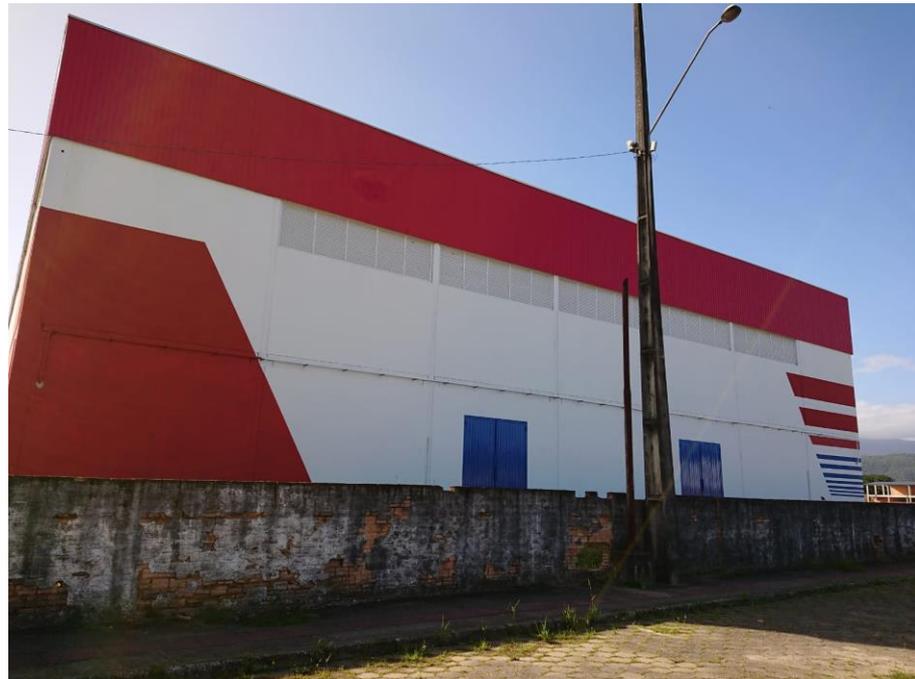
1. Fachadas:

A obra em questão, sob o contrato 007/FUBE/2019, executada pela empresa Construtora WDD Ltda foi finalizada e a obra entregue, segue abaixo fotos atuais do ginásio.

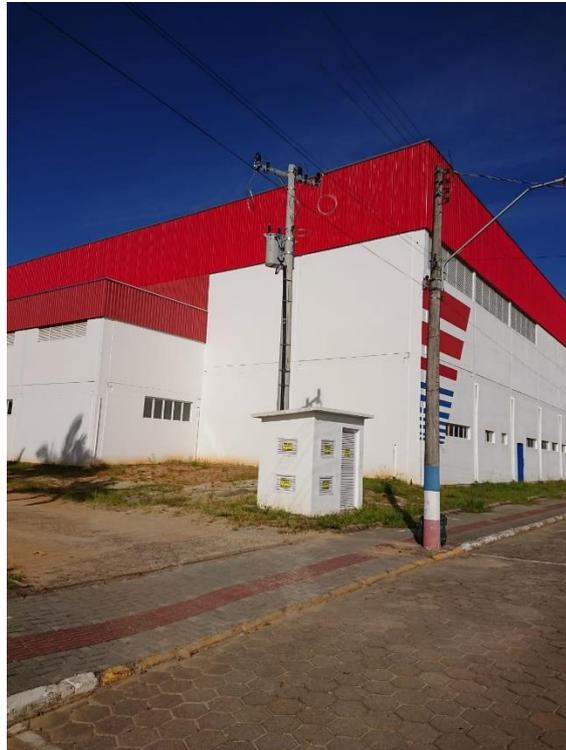
2. Entrada de energia:

- conserto da rede elétrica danificada por vândalos.

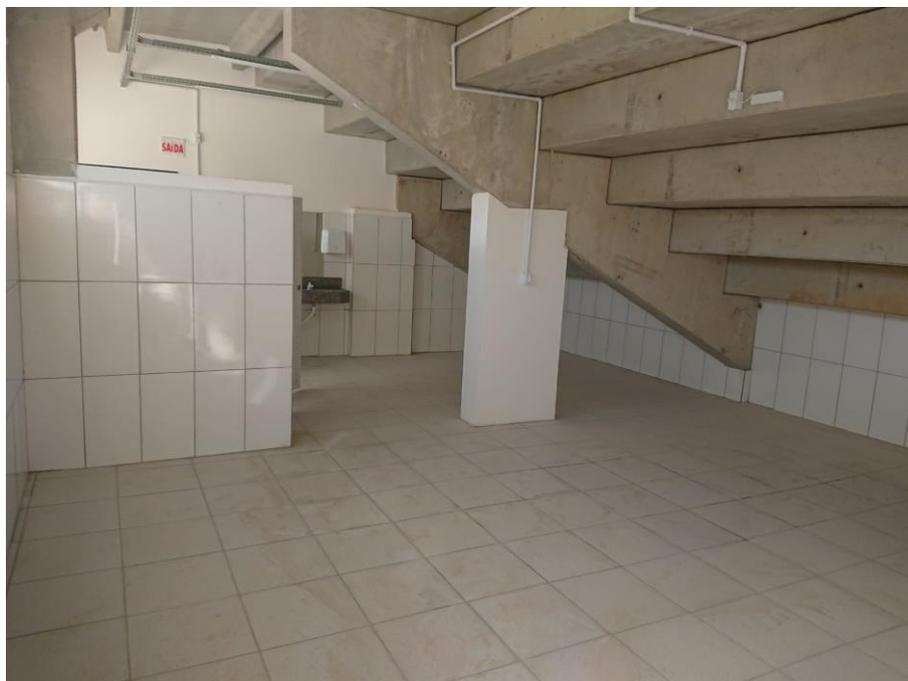
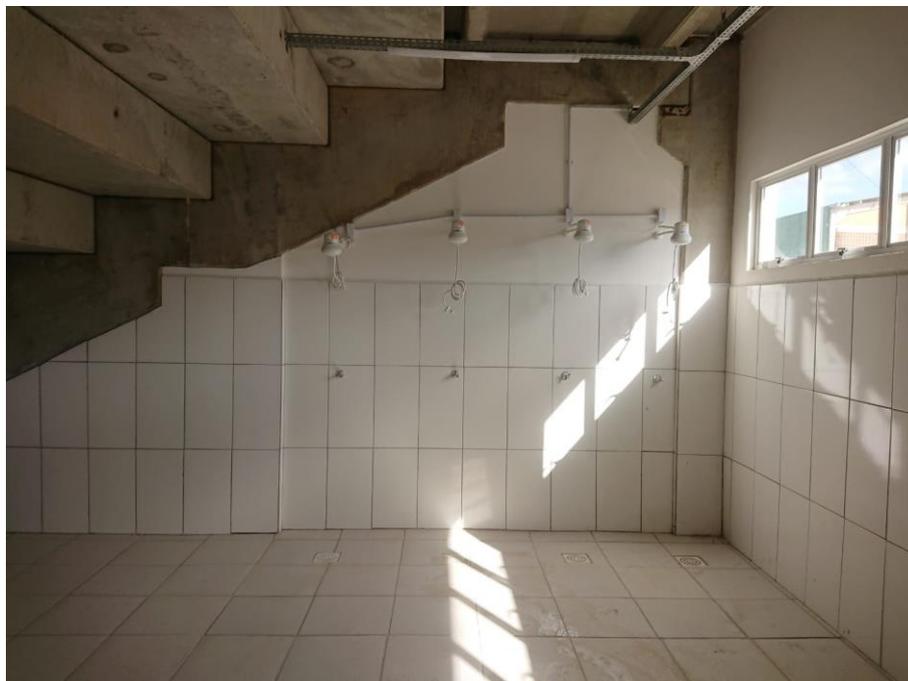
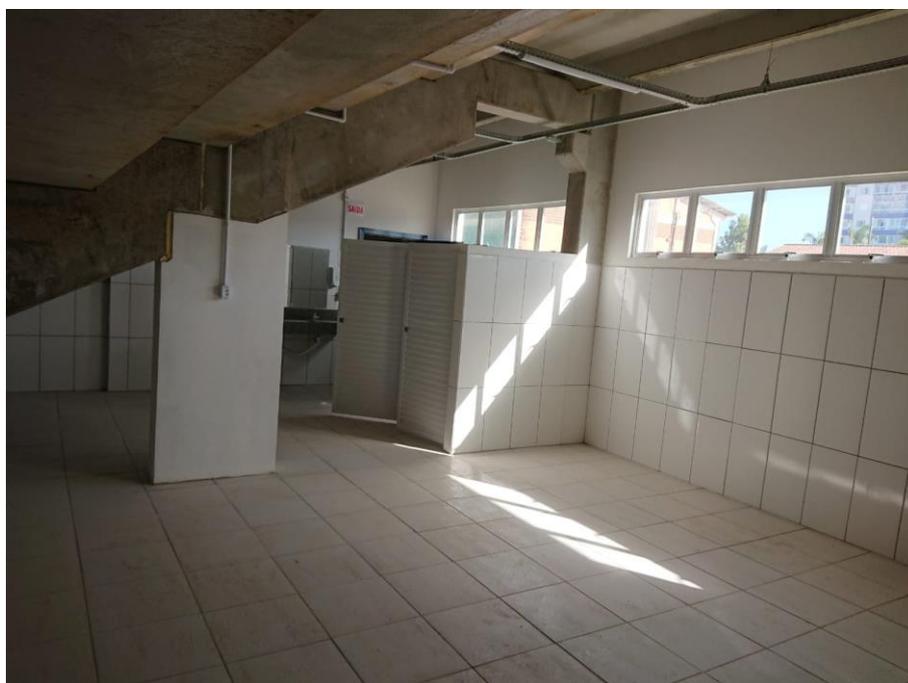
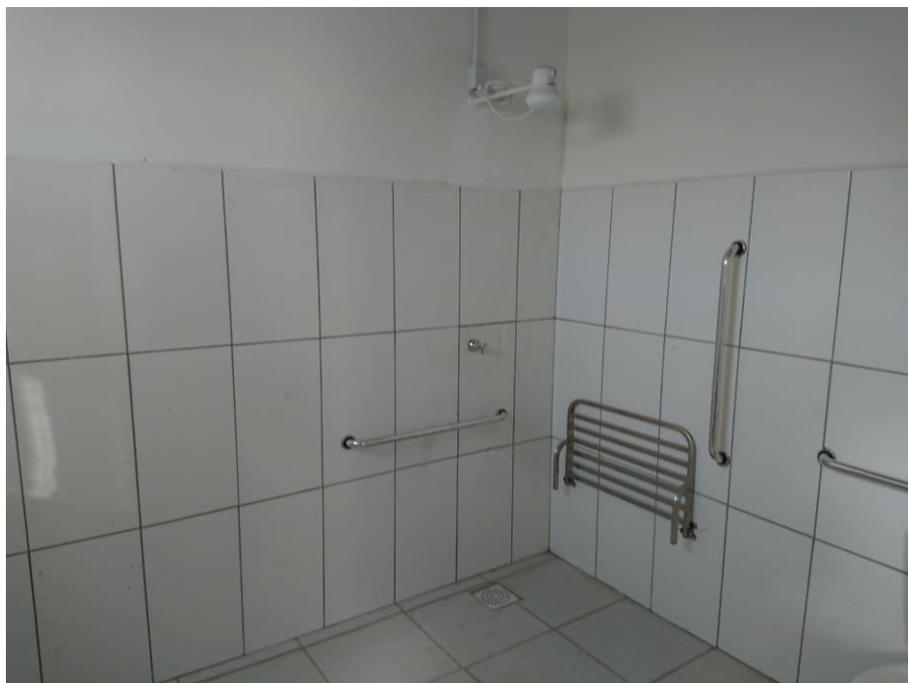
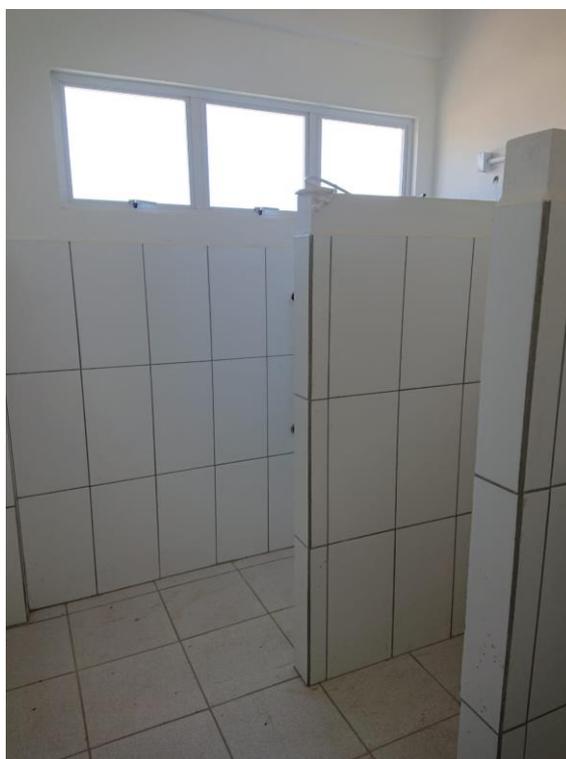
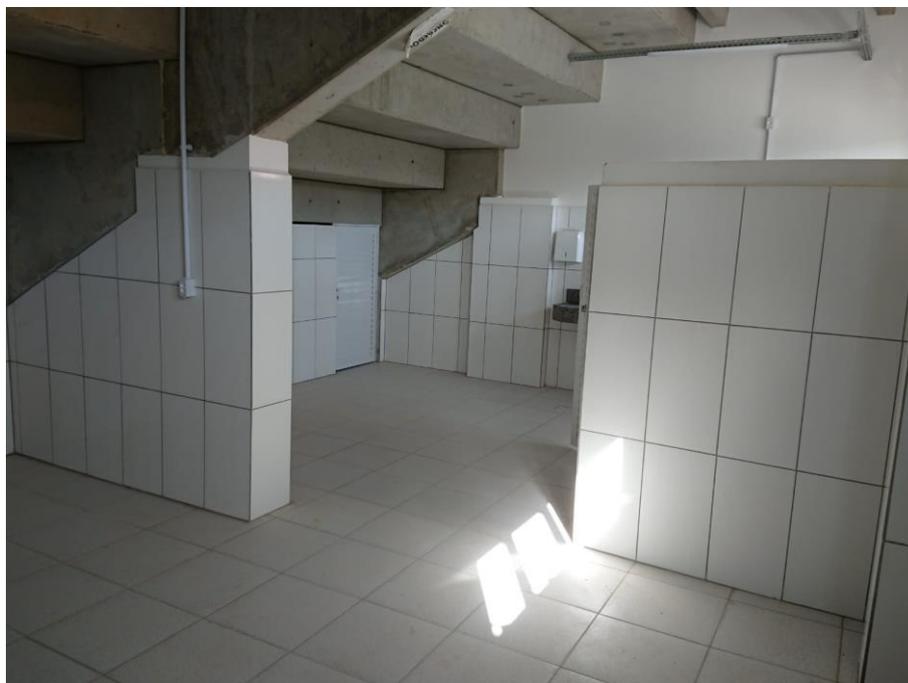
6. Banheiros:

- Ficou a ser definidos o paisagismo entorno do ginásio, juntamente com a acessibilidade externa;
- A Caixa d'água já foi encaminhada para o setor responsável para licitar com valor estimado em R\$ 173.842,26 (cento e setenta e três mil, oitocentos e quarenta e dois reais e vinte e seis centavos);
- A instalação da rede de proteção entorno da quadra;
- A instalação das divisórias entre os chuveiros dos vestiários;

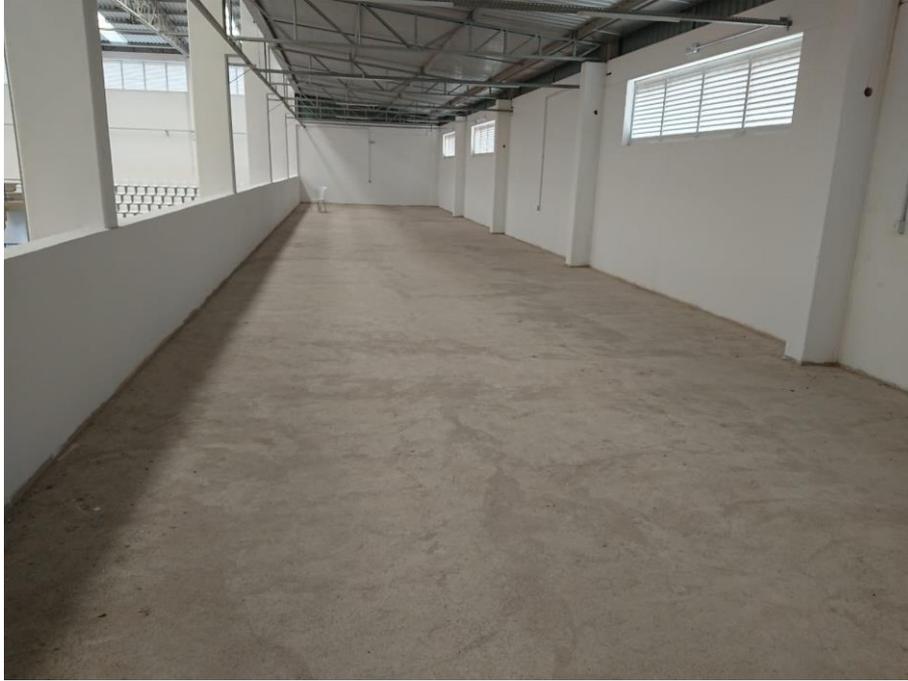
8. Futuras instalações da FUBE:

- A execução de um contrapiso da sala aonde será instalado a FUBE;
